學校工作場所災害案例

報告13

環境化學實驗室因漏電致電線走火

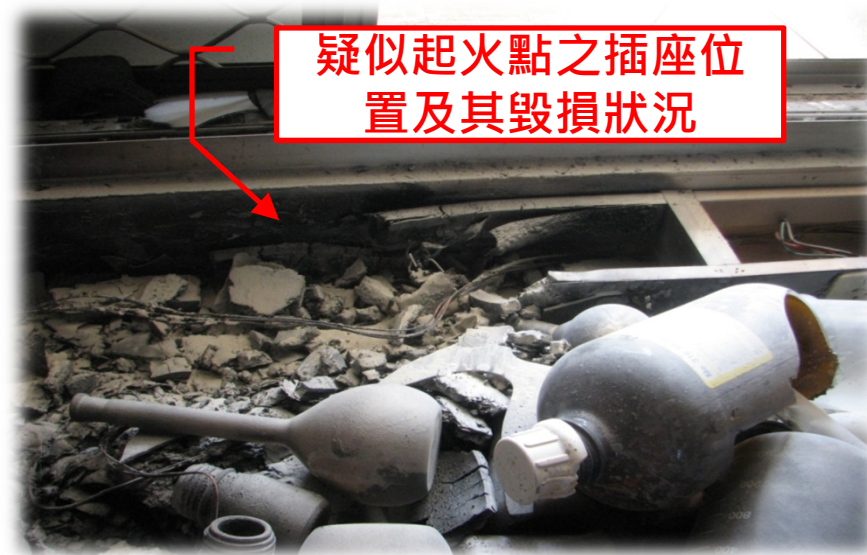
經查現場發現，起火源頭為插座，現場除插座毀損外，亦波及插座旁木條、實驗桌及燒杯與試管等玻璃容器，所幸僅財務損失並無人員傷亡。

1.直接原因：漏電導致電線走火。

- 不安全環境：電線與插座老化與劣化、持續些微漏電。
- 不安全行為：將潮濕物件置放於插座附近。

- 自動檢查未將老舊之電線與插座列入檢查項目。
- 該處為可能置放清洗後之玻璃容器位置，未將是否產生漏電現象納入自動檢查項目之一。

1. 由於該校區多為較老舊之建築，建議全面檢視舊有之線路與插座是否發生劣化，以及些微漏電之現象。
2. 建議未來自動檢查將電線與插座是否劣化或老舊情形納入。
3. 置放潮濕物件附近之插座，建議使用插座型漏電斷路器，以掌握是否有漏電情形發生。
