學校工作場所重大災害案例報告 41

蒸發器外洩之高溫液體灼傷事件

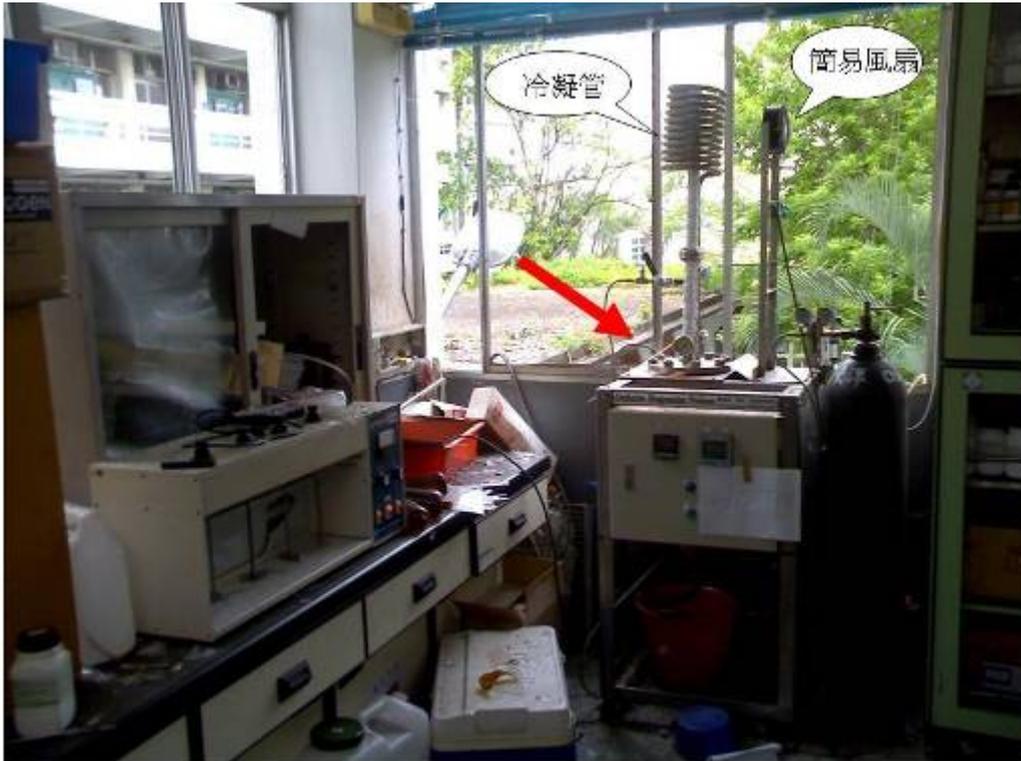
引發本事故之氧化蒸發設備模組 (如箭頭)- 注意: 實驗室窗戶及週遭易碎設備遭波及

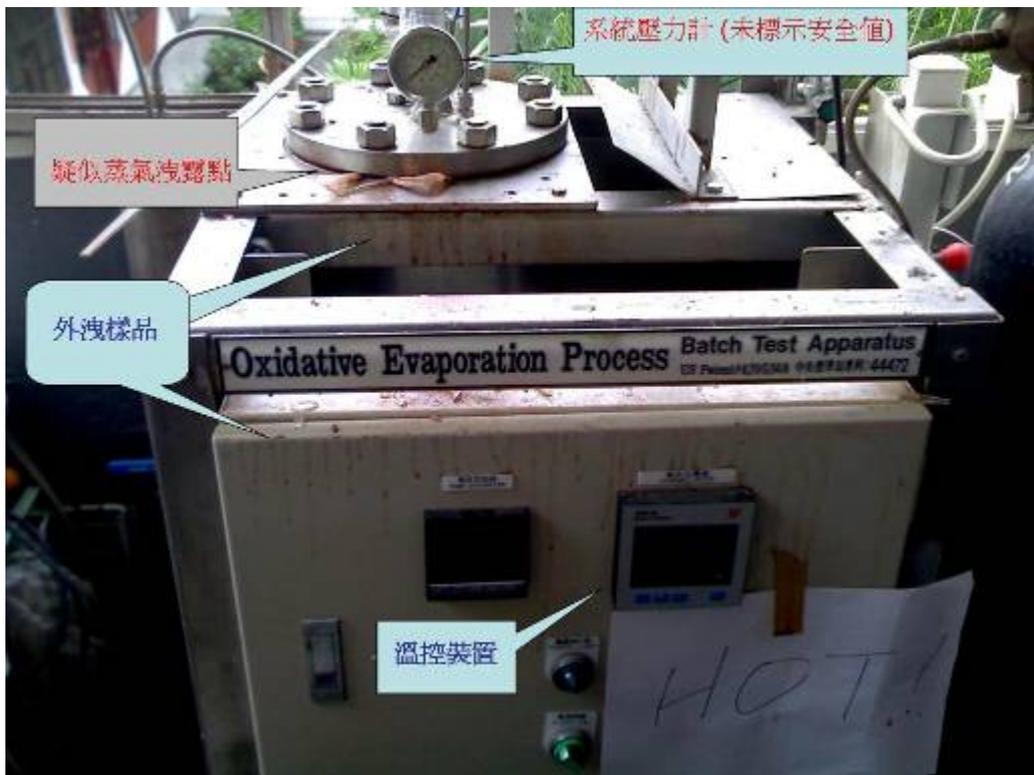
- (1) 設備缺乏過高溫保護裝置(如 HH 切斷加熱裝置)。
- (2) 設備之系統壓力計，並未標示安全值，提醒人員注意。
- (3) 設備缺乏緊急排放安全裝置(如安全閥、破裂盤)，因此，系統溫度/壓力過大時，無適當之宣洩管道。
- (4) 系統接合處使用之墊片，並未考慮與實驗樣品之相容性，且未定期檢查更換。
- (5) 設備結合氣封處(圖二)，災後發現有螺絲鬆動情形，但無法證實是因壓力宣洩後(內部墊片遭破壞)導致之鬆動，或因系統螺絲未鎖緊引發之外洩。
- (6) 設備加裝簡易風扇，進行冷卻，可能因效能不佳，導致系統溫度上升過高。
- (7) 罹災學生雖曾接受學校辦理之一般安衛及危害通識教育訓練，但該實驗室並未制定該項操作之標準作業流程及安全守則。
- (8) 該實驗設備取自研究委託廠商，因此，使用者對其設計及使用方式並不十分了解。

本事故之確切原因無法確定，研判應為系統接合墊片，因遭樣品影響，失去承受力量，造成洩漏，但設備缺乏安全裝置，為導致事故結果擴大之主因。

1. 壓力設備加裝緊急排放安全裝置(如安全閥、破裂盤)。
2. 設備之系統壓力計，標示安全值，提醒人員注意。
3. 對於有加熱易燃性液體的裝置，應確保其加熱裝置正常。
4. 對於因加熱液體而會產生高壓的壓力容器，應裝有高溫保護裝置(如 HH 切斷加熱裝置)。
5. 系統接合處使用之墊片，應考慮與實驗樣品之相容性，並定期檢查更換，以確保系統之密閉性。
