# 學校工作場所災害案例 報告12

## 實驗室電氣火災

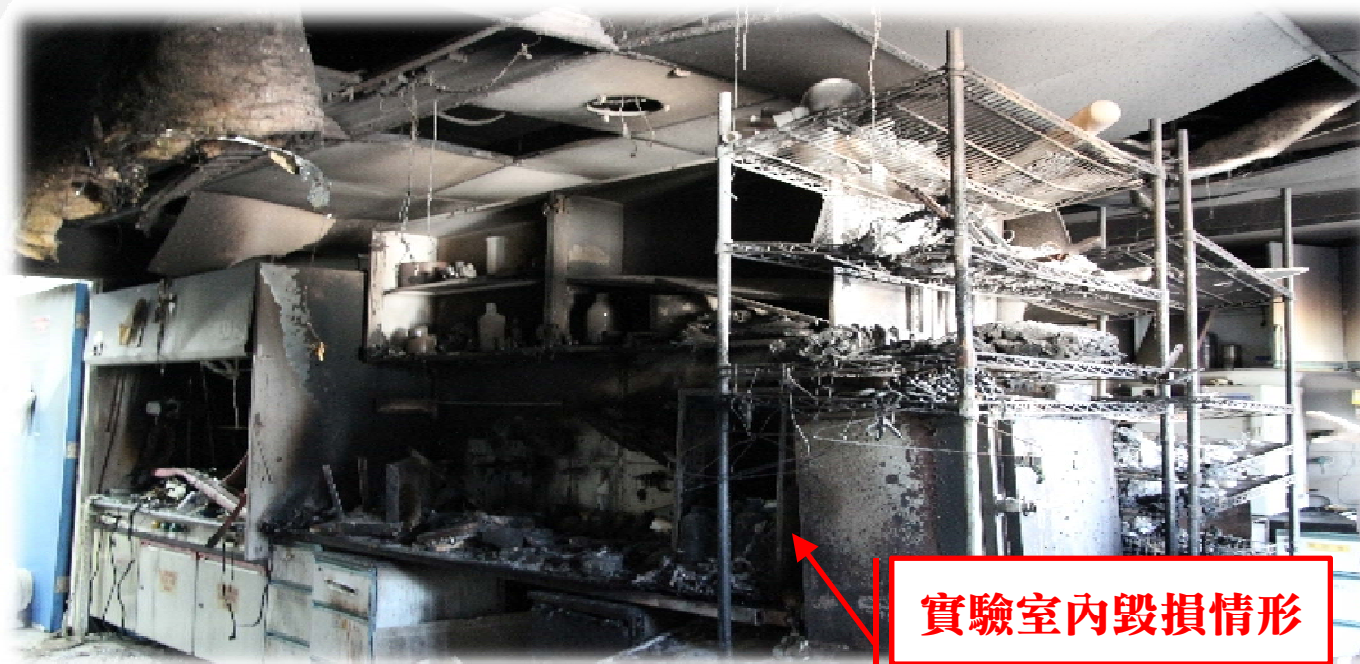
星期六上午8時許，化學系教授打開5樓實驗室門時，發現地面有積水，且水仍從天花板不斷流下，於是，另有同學打電話告知碩二唐同學有此事件，唐同學從宿舍到化學館6樓實驗室時，發現走廊地面有大量積水，當打開C617實驗室門時，裡面濃煙瀰漫，立即拿滅火器滅火，其他同學打119電話，不久，消防隊人員到達6樓，遂用消防水將殘餘火撲熄。

- 1.直接原因：電源線絕緣劣化因而過熱起燃，導致兩條重疊裸露電線造成短路產生燃熔。
- 2.間接原因：電氣器材未使用時，未將電源線插頭拔出。
  - 不安全狀況：過多及過長之電源線重疊在一起。
- 3.基本原因：電源線長期受到溶劑腐蝕，致絕緣劣化。

1. 電氣器材未使用時，應將電源線插頭拔出。(請在適當處所標示)。
2. 過長之電氣器材電源線，不宜置放桌面，可避免電線重疊情形。
3. 冷凝水管應架置於鐵架上，以增加作業空間面積。
4. 實驗室內應以不燃性盛皿代替紙箱，以減少火災延燃情形。
5. 電氣器具(包括電源線)應實施定期檢查。
6. 訂定電氣安全實習手冊，並確實宣導。
