學校工作場所災害案例

報告16

化學實驗氣爆致學生受傷

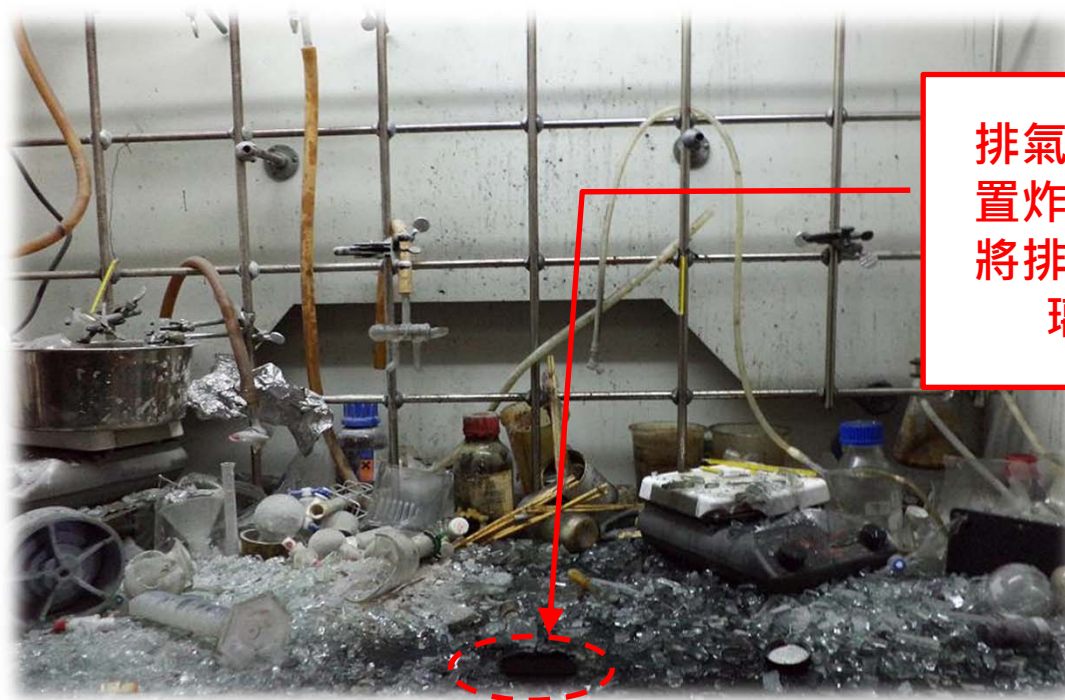
排氣櫃內反應瓶位置炸出一過洞，且將排氣櫃內多數玻璃物品毀損

劉員另想進一步瞭解可能原因，汪員正進入研究室取樣品，便一起討論反應可能之問題，劉員於觀察實驗反應時，瞬間發生爆炸反應，爆炸向各方向炸開，其碎裂物除將反應瓶下方實驗檯炸穿，毀損排煙櫃內其他物品，並將排煙櫃前安全玻璃整個炸碎開飛出，兩位同學被飛出之玻璃破片打傷。

1.直接原因：被排煙櫃破碎飛濺玻璃擊傷。

- 個人未配戴護目鏡。
- 排煙櫃未使用膠合玻璃，避免玻璃整個破碎飛濺。
- 反應產生氣泡，顯示有未知反應發生，可能導致大量氣體產生之前兆。
目前猜測可能有殘存之Pd在活性碳加入後形成催化反應，產生大量氫氣及丙酮等化合物，氣體瞬間膨脹炸開。

1. 實驗操作前要求操作人員須研讀相關文獻報告、做工作安全分析等風險評估作業，確實瞭解實驗作業程序與相關危害預防措施。
2. 操作具有爆炸性之潛在危害實驗，須有明確操作流程及防護設備，並應禁止無關人員進入實驗區與警告提示。
3. 列入實驗場所新進人員教育訓練教案；另對顯著風險之場所列管並加強輔導作業。
4. 對顯著風險之實(試)驗場所，依研究需求不定期評估其潛在危害，適時修訂該實驗場所之勞工安全衛生工作守則，要求實驗操作人員確實遵守。
