某大學實驗室因電線劣化致火災事件

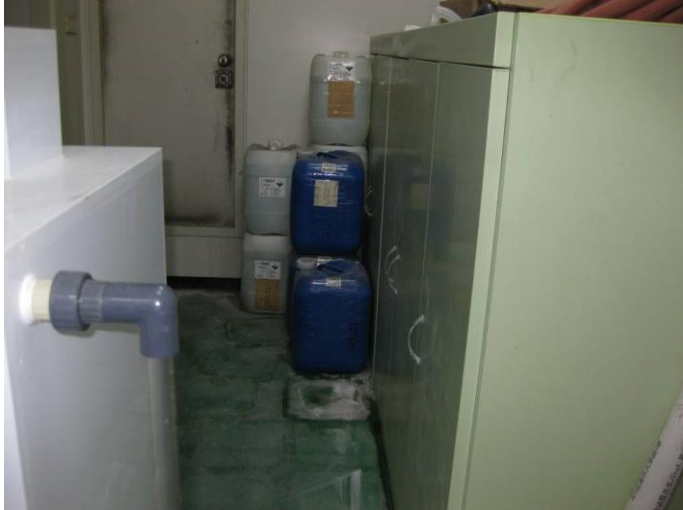
(c) 該場所除上述設備檢視問題外，應加強化學品管理，溢漏之化學品應是導致電線劣化之主因。

該作業場所化學品未依規定存放於藥品櫃中，且理應底部放置盛液盤，且不應多罐堆疊。酸性溶液應該有溢出（地面已有腐蝕痕跡），會造成地面與臨近機台之腐蝕，亦可能影響相關電氣設備。

(d) 該場所將該處理設備置於地面上，且該處通風不良，實在很不恰當。應放置於固定基座上且於通風良好處。
