學校工作場所重大災害案例報告 4

電機系研究室 電源線安裝錯誤導致火災

學校工作場所災害案例報告4

電機系研究室

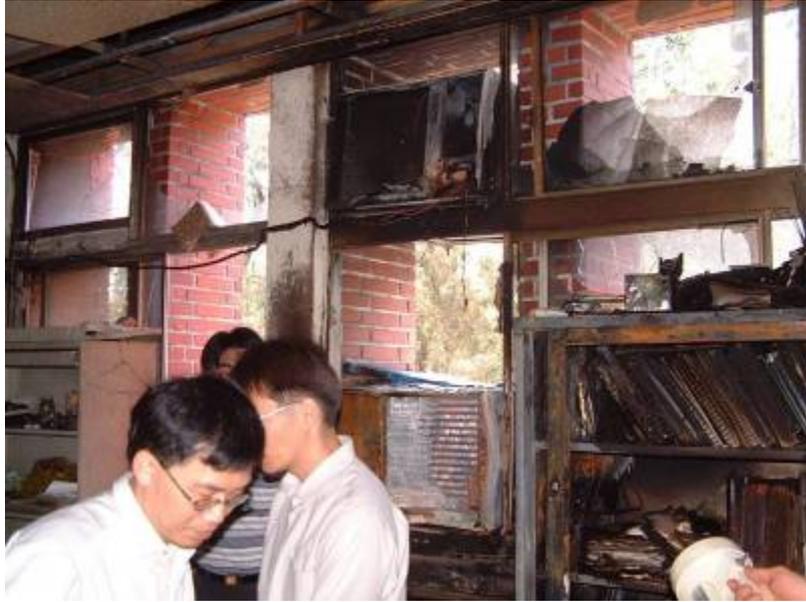
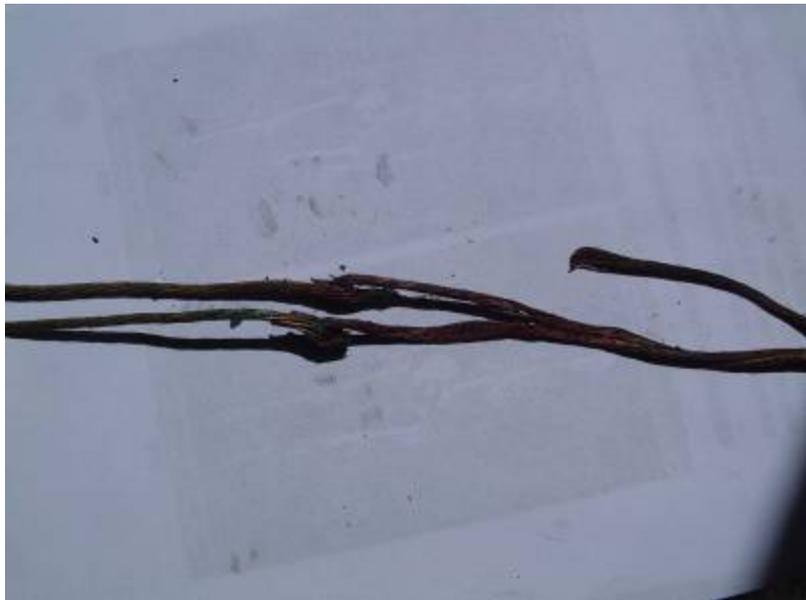
現場災害調查照片

不安全狀況：冷氣機電源線長度不足，在跨接時僅用兩倒勾方式相連（未用壓接、焊接或連接插座），並將電源線塞入冷氣機殼子下方，再以海綿及膠布封住，由於電源線接觸面積不夠，接點電阻變大，致使兩條隔離之電線短路，引燃其包覆之海綿及冷氣機下方桌面上之書本等易燃物。

1. 應建立電氣設施施工之安全驗收標準程序書，並加以落實。
2. 對前述包商所承攬之電氣設施，應依所訂之安全驗收程序書全面地逐項加以查核。
3. 應落實全校師生之消防教育訓練工作。
4. 火災現場及受波及建物內之電氣線路安全性應加以確認，如有疑慮應全面加以更新。
5. 因現場以水滅火，故在復工送電前，要特別注意是否有感電之情形
6. 對電氣承攬商應訂定承攬資格，並訂定其應遵守之相關 SOP。

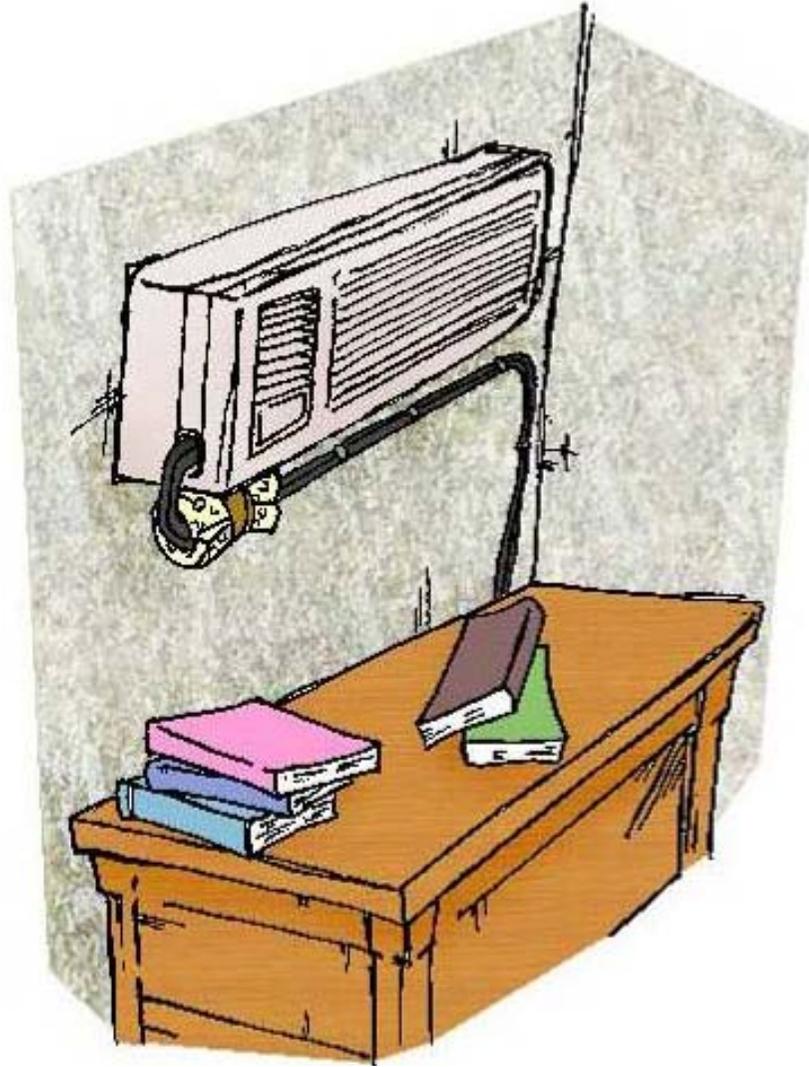
某大學電機系研究室窗型冷氣機之電源線安裝不當導致火災

冷氣機電源線長度不足，在跨接時僅用兩倒勾方式相連(未用壓接、焊接或連接插座)，並將電源線塞入冷氣機殼子下方，再以海綿及膠布封住，由於電源線接觸面積不夠，接點電阻變大，致使兩條隔離之電線短路，引燃其包覆之海綿及冷氣機下方桌面上之書本等易燃物。

- 1.應建立電氣設施施工之安全驗收標準程序書，並加以落實。
- 2.對前述包商所承攬之電氣設施，應依所訂之安全驗收程序書全面地逐項加以查核。
- 3.應落實全校師生之消防教育訓練工作。
- 4.火災現場及受波及建物內之電氣線路安全性應加以確認，如有疑慮應全面加以更新。

- 5.因現場以水滅火，故在復工送電前，要特別注意是否有感電之情形。
- 6.對電氣承攬商應訂定承攬資格，並訂定其應遵守之相關SOP。
- 7.為防事故再度發生，對於該次承包商施作之其他教室之冷氣機電源線安裝是否得當，應即刻進行全面性查核。
