某大學於實驗課程中操作不慎，導致板框夾傷事件

一、摘要：

101年3月00日下午某大學學生於實驗室進行老師指導之「化工與材料實驗」課程，因操作不慎，導致板框夾傷事故。

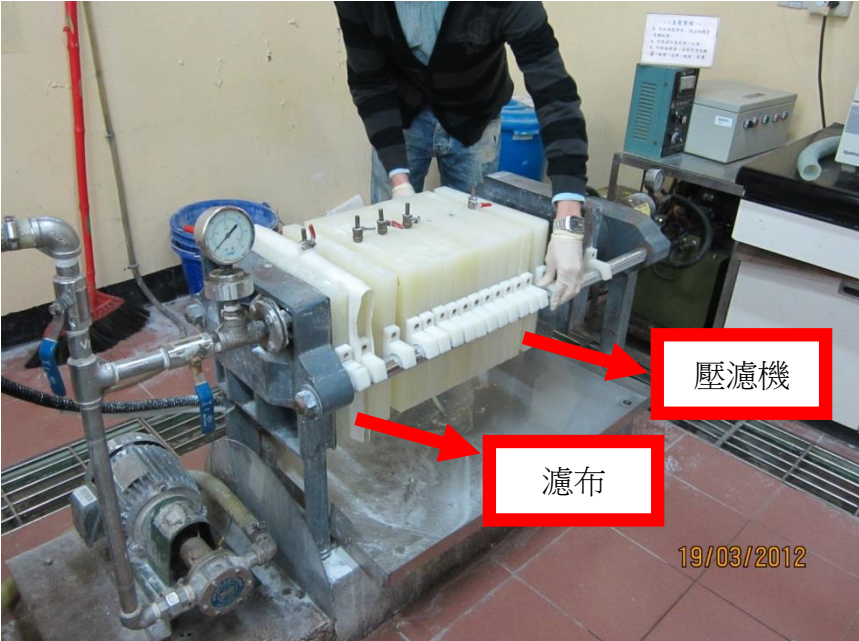
1. 直接原因：（機械能）A助教於操作板框壓濾操作過程中，於拉緊濾布過程中，伸手入板框間整平濾布時，開動油壓手指遭夾傷。

| 序號 | 照片 | 說明 |
|---|--|---|
| <p>照片 1</p> | | <p>操作壓濾機，於拉緊濾布過程中，伸手入板框間整平濾布示意圖。</p> |

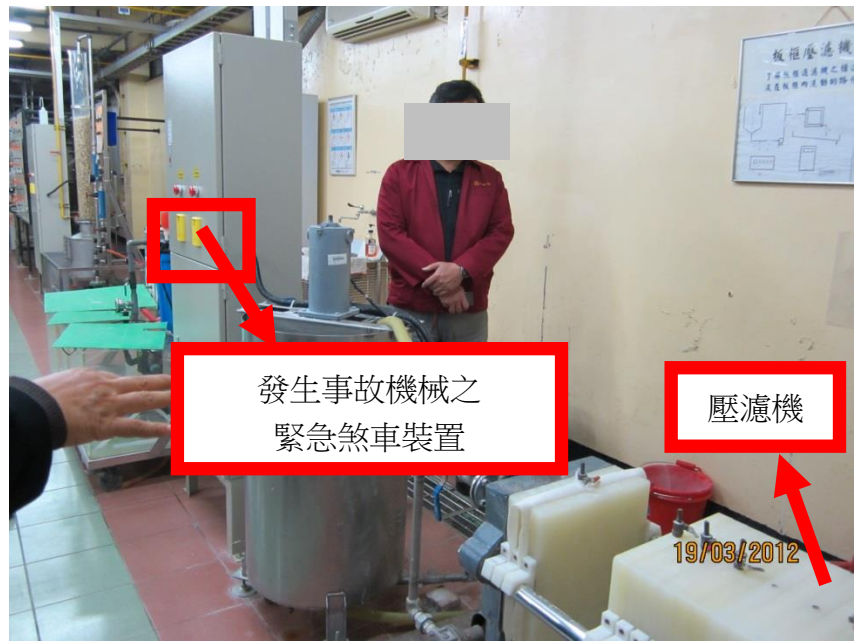
不安全狀況：動力遮斷裝置未置於從事作業之勞工無須離開其工作崗位即可操作之場所。
（照片2）

| 序號 | 照片 | 說明 |
|---|--|---|
| <p>照片 2</p> | | <p>發生事故機械之緊急煞車裝置與壓濾機相對位置。</p> |

1. 動力遮斷裝置置於從事作業之勞工無須離開其工作崗位即可操作之場所。
