校園實驗/實習場所重大災害案例 119

一、災害發生經過及現場概況：

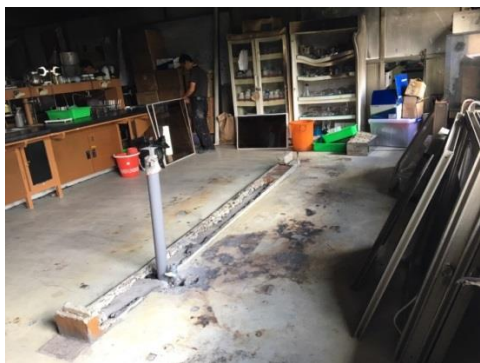
圖 1.

106年○○月○○日上午10時30分到場訪查，第三實驗桌(如圖1)已完全拆除，西側桌面(如圖2)仍保留燃燒後痕跡，窗戶玻璃已損毀且正進行安裝新玻璃。南側藥品、玻璃器皿儲存櫃(如圖3)已變形，上方天花板處呈現燻黑狀態且燈具已毀損(如圖4)。東邊第二實驗桌(如圖5)，部分桌面與插座外殼也受損。損失狀況第三實驗桌椅及設備全毀，週遭教室硬體與設備部分受損，無人員傷亡。目前現場已著手進行實驗室清理及復原工作，仍在進行清理中但尚未完全完成。

第三實驗桌全毀並已完全拆除。

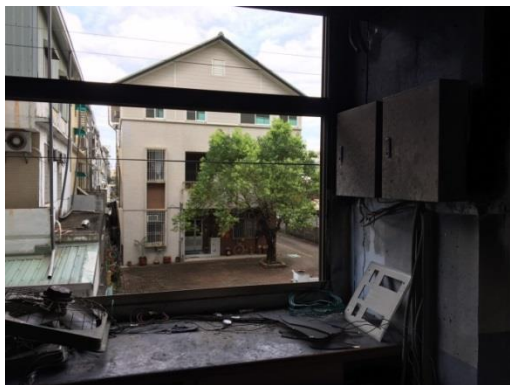
圖 2.

西側桌面仍保留燃燒後痕跡，窗戶玻璃已損毀。
