## 校園實驗/實習場所重大災害案例 116

### 一、 災害發生經過及現場概況

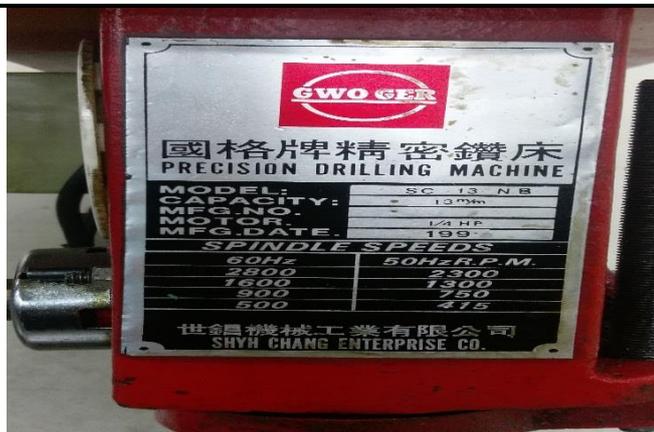
圖 1. 肇致事故之鑽床規格

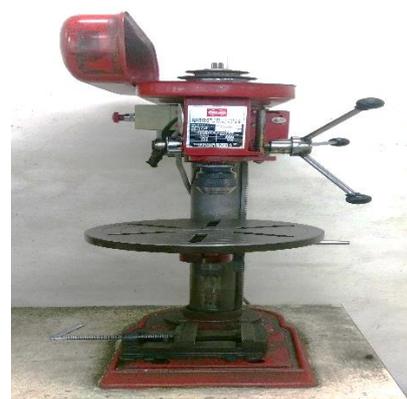
不安全狀況：鑽床無安全護罩

圖 2. 肇致事故之鑽床外觀

- (1) 建議學校全面盤檢實習工廠各類機械、設備、器具，確認改善或汰換至符合安全標準，方可提供人員實習操作使用。（職業安全衛生法第六條第三項、第七條第二項及第八條第五項）
- (2) 實習工廠機械須全面於適當位置加裝緊急停止裝置及安全護罩或護圍。（機械設備器具安全標準）
- (3) 安全作業標準、故障排除及緊急應變應列入實習課程操作前教導，並確認所有實習操作人員完全熟習。（職業安全衛生法第三十二條）
- (4) 實習過程中應確實要求人員全程使用個人防護具，如有違反即令離場。（職業安全衛生法第三十四條）
- (5) 以本案例為借鏡，平行展開至其他實習工廠及實驗室，加強宣導以提升人員安全衛生意識及遵守安全規定。（職業安全衛生法第三十三條）

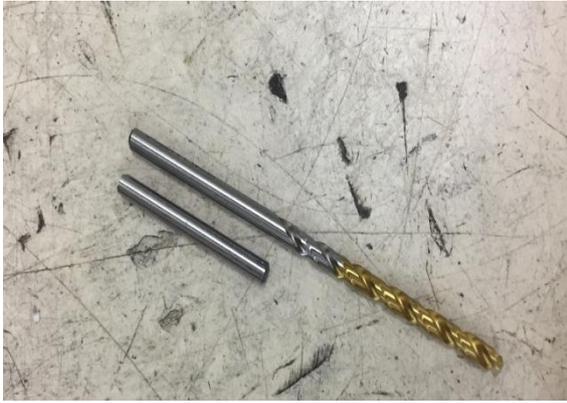
賴姓同學操作3號鑽床時，疑因鑽頭鑽入工件時偏心，又急速下鑽，導致鑽頭折斷，斷裂之鑽頭飛噴插入站於左側旁觀學生董○○之左眼，造成失能傷害。事故發生後，即由授課師長聯繫醫院，送往林口長庚醫院急診。經醫生診斷該生左眼水晶體破裂，並於當晚進行手術，目前仍在醫院住院觀察治療中。

1. 直接原因：鑽頭折斷飛出

圖 3. 使用之鑽頭及斷裂後殘存於夾頭部分

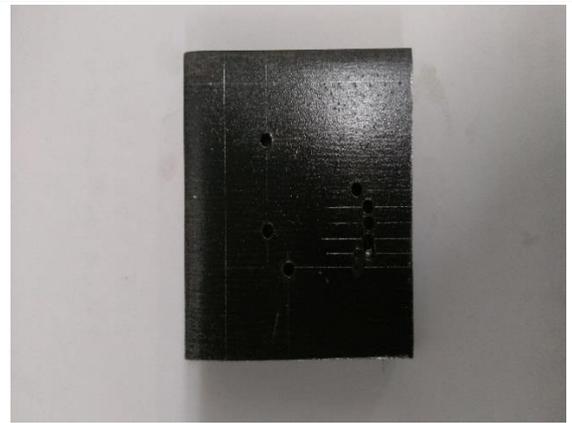
圖 4. 事故發生時所鑽之工件

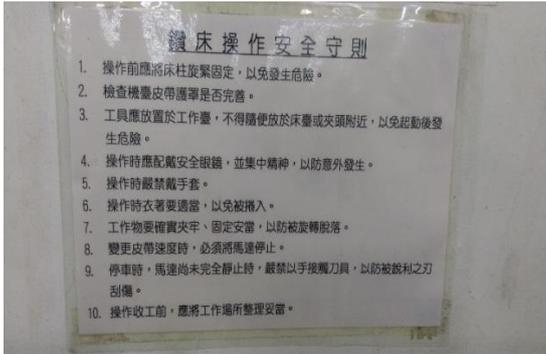
- (1) 實習課程安全衛生教育訓練不足（安全作業標準未列入教導）
- (2) 學生缺乏足夠之安全意識
- (3) 實習課程助教現場輔導未盡完善
- (4) 機器設備老化且安全防護不足

圖 5. 安全守則（未規範全程使用護具）
