某大學之洗油蒸氣與高溫加熱板接觸造成閃燃現象致火災事件

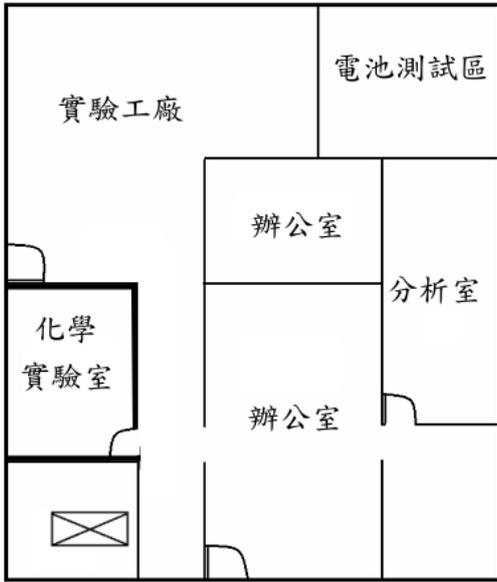
發生火災之場所為該校化學實驗室(圖一)。化學實驗室配置抽風櫃一、抽風櫃二及實驗桌、水槽等設施(圖二及圖三)。火災發生點為抽風櫃一之處。抽風櫃一之桌面上置有加熱器、鋁鍋、玻璃瓶及攪拌馬達等實驗器材，攪拌馬達、反應瓶與加熱器有鐵架固定防止翻倒(圖四)。

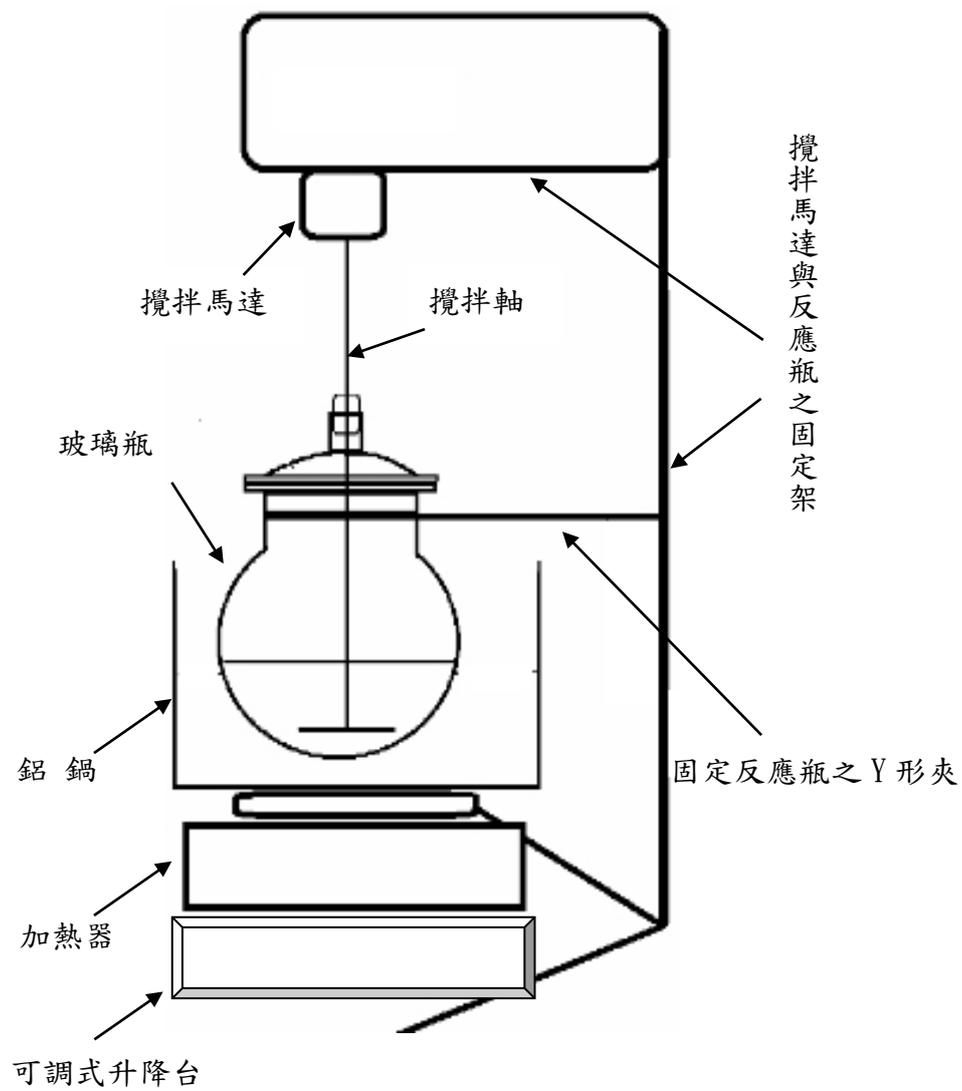
圖 四

首先將「可調式升降台」下降，使玻璃瓶之下半部降低後倒入洗油(80%脫苳油+12%溶劑油)，再將「可調式升降台」上升，以便玻璃瓶之上蓋(上半部)與下半部用 3 個「文書長尾夾」夾緊密合，上下兩蓋中墊矽膠環 silicon O-ring(圖四)；其次將加熱器上之鋁鍋內盛加熱矽油(silicone oil)當作加熱介質，並於矽油中置入磁石攪拌子。

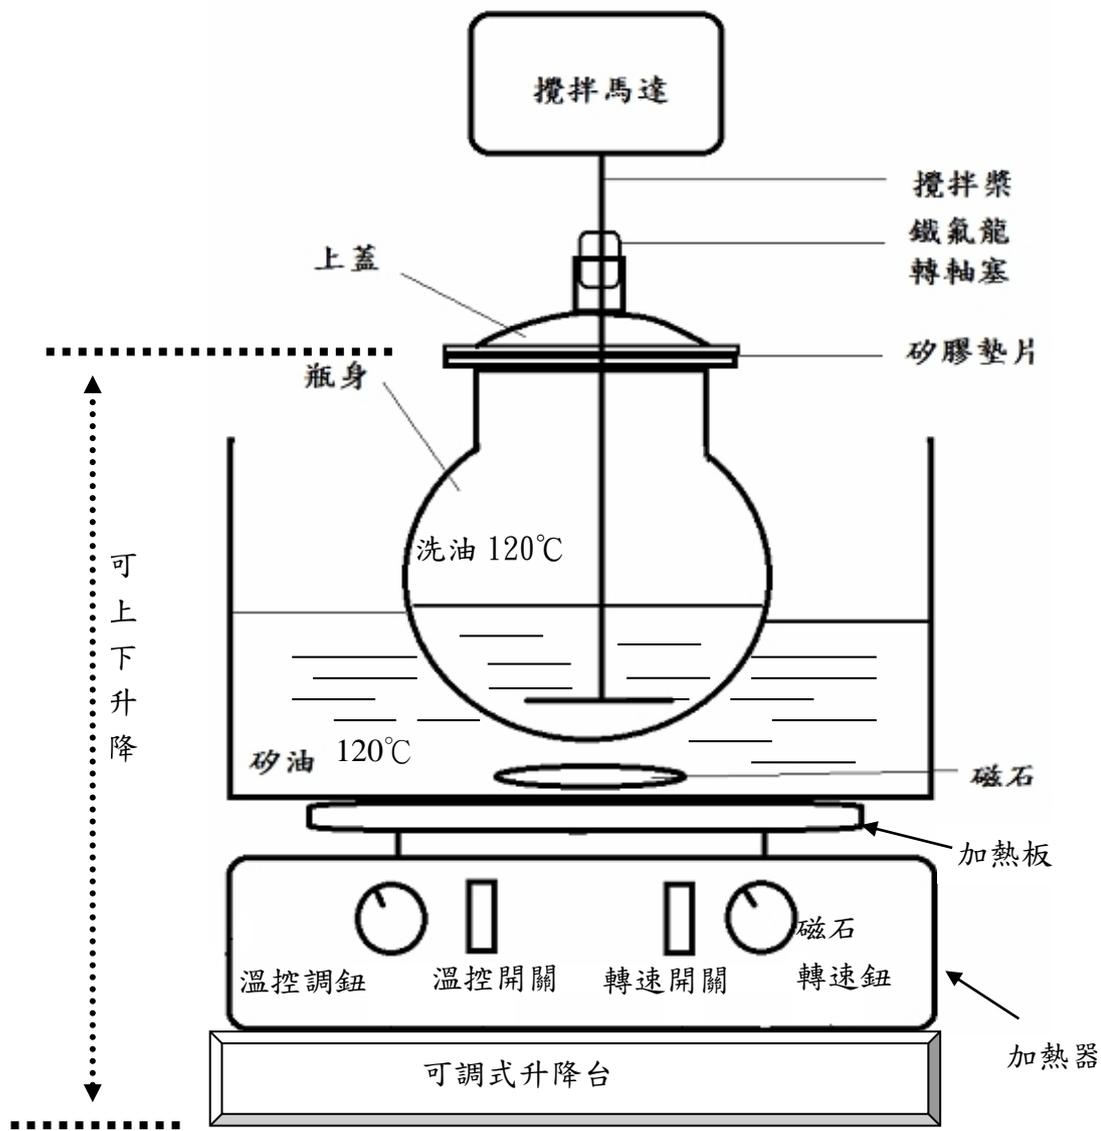
圖 五

因此，推測火災發生原因，可能洗油在長時間加熱後，洗油之蒸氣（vapor）從玻璃瓶上方「鐵氟龍轉軸塞」（圖五）之縫隙緩緩逐漸溢出（洗油閃火點為 74°C），又因抽風櫃未排氣，空氣無法對流，洗油蒸氣充滿抽氣櫃內，蒸氣碰觸高溫之加熱板或線路接頭（該設備非防爆設備），瞬間產生閃燃現象，致玻璃瓶破裂洗油流入鋁鍋內與矽油混合持續燃燒，由於矽油與洗油未溢出而在鋁鍋內形成限制性燃燒，將實驗器材及抽風櫃一、抽風櫃二之上方及桌面被燒燬，幸未發生流竄性燃燒現象，至於其他設施多受煙薰污害。

1. 直接原因：洗油蒸氣碰觸高溫加熱板造成起火。
2. 間接原因：洗油蒸氣累積，空氣無法對流，且抽風櫃內溫度持續升高，造成閃火引爆現場。
3. 基本原因：抽風櫃未排氣，使蒸氣滯留。

1. 抽氣櫃於實驗過程中，排氣裝置應持續排氣至實驗完畢為止。
2. 加強研究生實驗安全教育，提供學生實驗安全意識。
3. 全面檢討並檢查實驗器材之安全性。
4. 實驗應全程有人監控，並有教師在場監督，如若無人看管，應使用具安全遮斷裝置之儀器，實驗室內應設置測知狀況與警報機制。

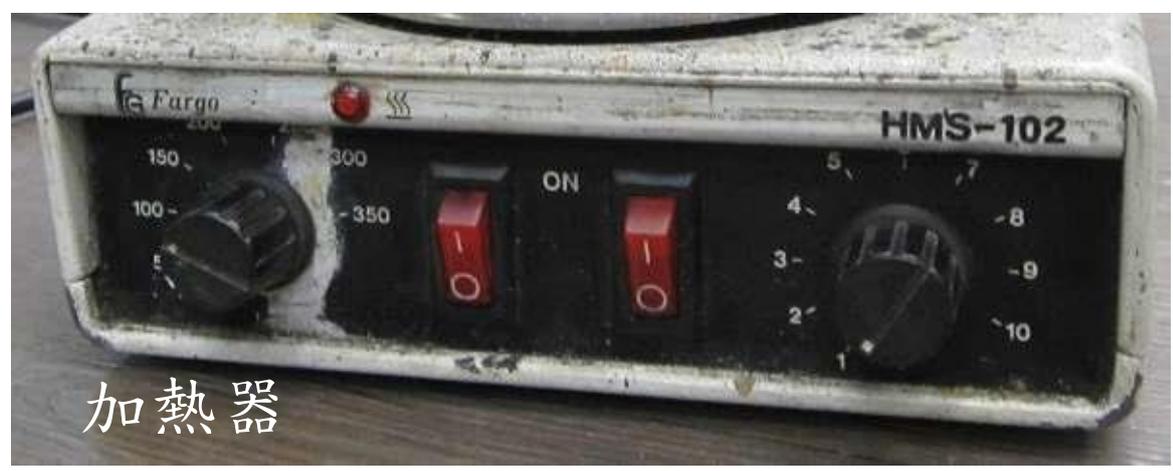
圖 六

當完成上述作業後，接著陸續開啟「攪拌馬達」與「溫控調整鈕」，加熱洗油與矽油溫度約 120°C，開啟「轉速開關」及調整「磁石轉速鈕」(圖六)，當「磁石攪拌子」轉動時可使矽油溫度保持均勻，保持此種狀態持續 24 小時。
