## 學校工作場所重大災害案例報告 26

### 某大學檢修作業感電死亡事件

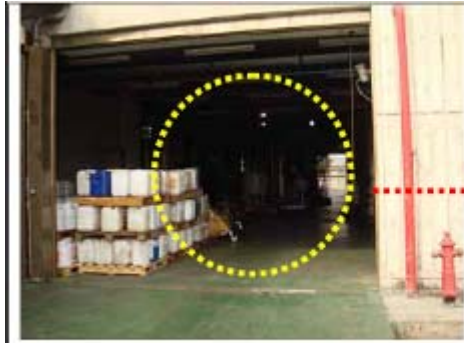
廠房內設備位置(陰暗)

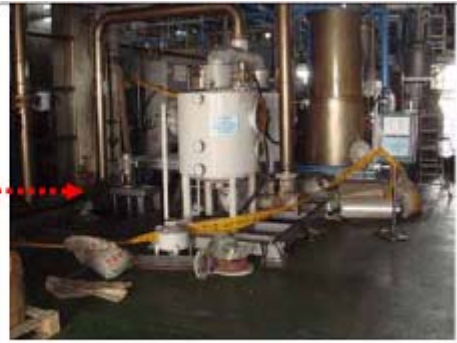
設備及人員位置

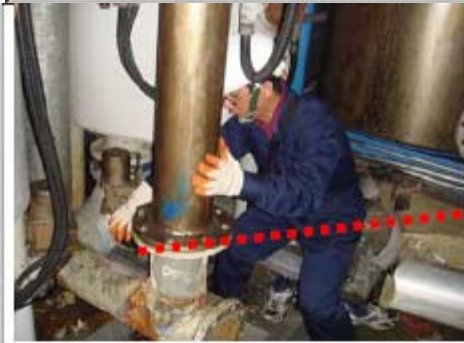
罹災者模擬位置及作業

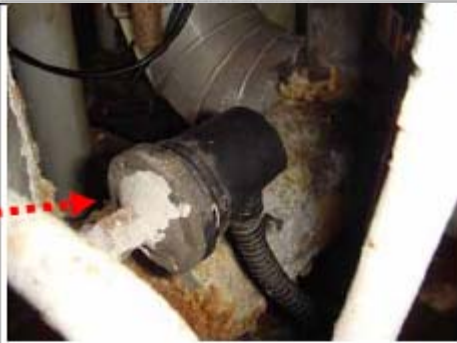
熱感知器未拆解前

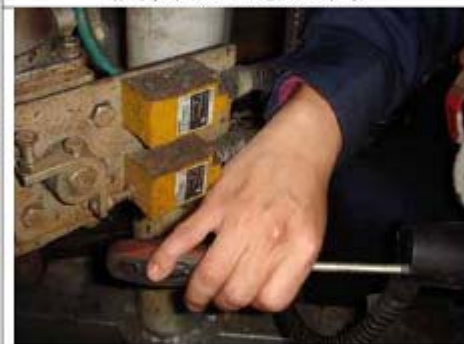
(1) 從事電氣器具拆除作業，未採停電管制措施(員工第一次從事此作業，不知道應先斷電，而管理階層亦未要求)。

徒手拆解熱感知器外蓋螺絲(模擬)

1. 要求廠商建立掛牌及上鎖程序，當設備檢修工作時，總開關與分電盤開關應斷電、掛牌及上鎖，並提供符合安全之電氣作業手工具，以防止感電。
2. 校方需建立承包商管理程序，善盡危害告知之責任，要求廠商在施工前進行工作危害分析，提出施工安全危害預防，促使勞安人員發揮功能，並落實勞安管理工作，以管制危害。
3. 要求廠商實施勞工安全衛生必要教育訓練，以提升必要工作技能與危害意識。

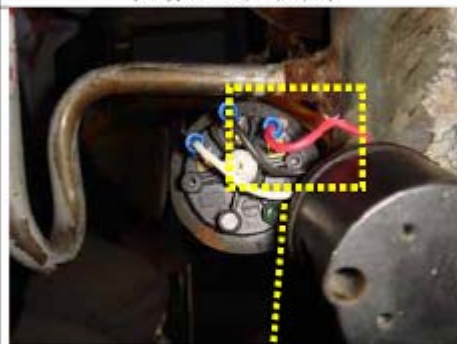
(1) 電源未斷電，電氣絕緣不良，工具(螺絲起子)絕緣性不良

熱感知器內部紅色導線絕緣損壞

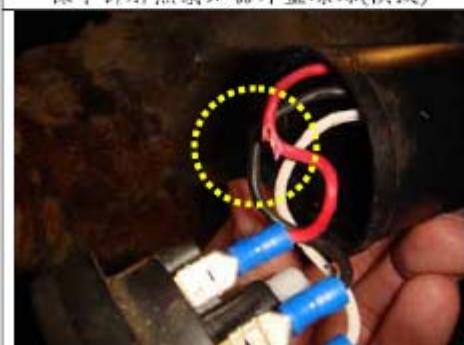
熱感知器內部紅色導線絕緣損壞

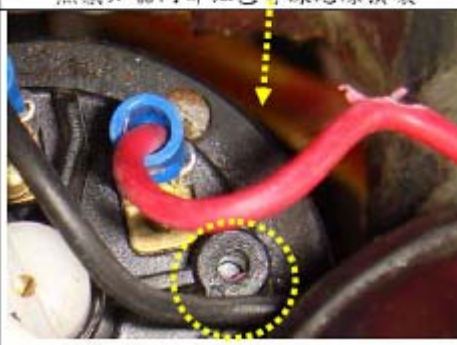
疑似部分紅色絕緣皮殘留外蓋螺絲結合孔內
