某大學 A 實驗室化學品滲漏致火災事件

一、摘要：

99年8月00日某大學A實驗室因化學品滲漏發生燃燒之火災事件。

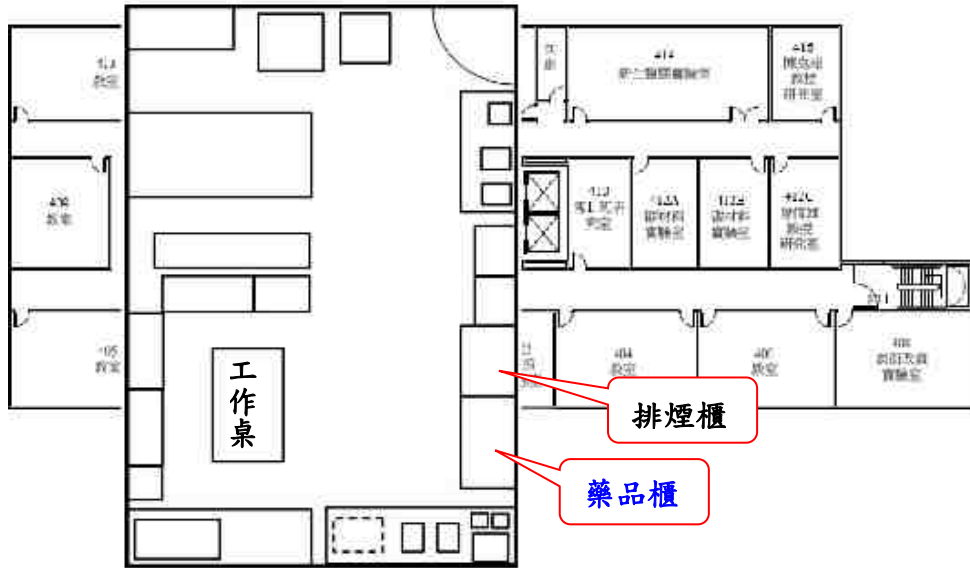
圖一 意外發生地點之實驗室位置

發生火災之 A 實驗室，其位置與配置情形如圖一所示。圖二為燒毀之藥品櫃，藥品櫃上面有塑膠材質之抽氣管與排煙櫃並聯；上層藥品櫃分隔三格置放實驗用藥品，下層放置有 500cc 之玻璃瓶裝之鹽酸 5 瓶、一公升塑膠裝之異丙醇一瓶及 300cc 之塑膠裝「雙氧水」10 瓶等三種化學藥品，鹽酸及異丙醇直接置放於下層櫃之鐵板上，10 瓶「雙氧水」則盛裝於紙箱內，下層藥品櫃並無電氣設施，圖三為同類型之藥品櫃。

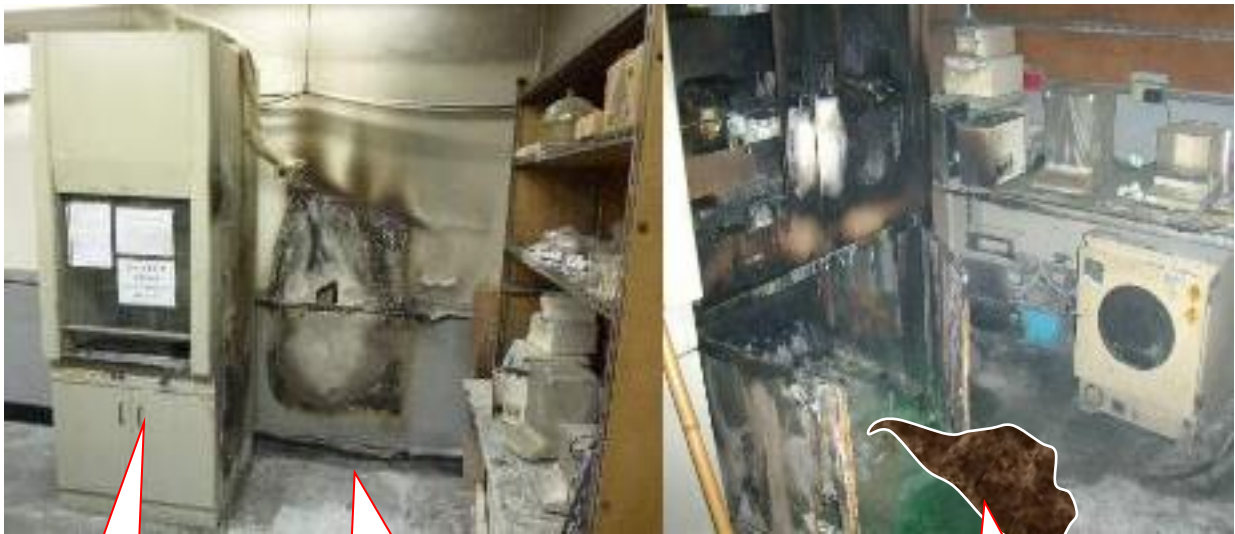
圖二 燒毀之藥品櫃

推測本次火災可能因裝雙氧水之塑膠瓶龜裂，高濃度之雙氧水對有機物具有很強的氧化作用，若長時間滲漏，致當天雙氧水流量較多與下面之紙板（箱）產生氧化作用，發生悶燃現象遂有濃煙竄出，接著異丙醇之塑膠瓶裝被燒破再點燃異丙醇發生燃燒之火災，然後高熱火災將玻璃瓶裝之鹽酸燒破。至於雙氧水塑膠瓶龜裂原因有二：一為雙氧水購置時間已有一年多，長久以來塑膠瓶可能發生脆化現象；另一原因可能「鹽酸」封口部分，長時間會有鹽酸氣體洩漏而腐蝕雙氧水之塑膠瓶口。

1. 直接原因：高濃度雙氧水與紙板（箱）產生氧化作用，致發熱發生火災。
2. 間接原因：雙氧水之塑膠瓶龜裂。致雙氧水滲漏。
3. 基本原因：易燃性、發火性、過氧化有機物等，大量共同存放於同一空間（藥品櫃最下層）。

燒毀藥品櫃
已搬走

1. 藥品請購置盛液盤，內面底部鋪上吸收棉，以防止溢漏與傾倒。

- 2.雙氧水改用玻璃瓶裝，以避免發生脆化現象。
- 3.異丙醇(IPA)在室溫下是一種無色揮發性高的液體其蒸氣易燃，食品及工業上常當溶劑使用。異丙醇高溫時會分解產生毒氣，且異丙醇於密閉空間之蒸氣濃度達2~12%，即會引起爆炸，容器可能破裂，爆破，故使用該類產品必須小心謹慎。
4. 應訂定危害通識計畫，建立實驗室化學藥品之物質安全資料表與危害物質清單，清單應至少包含放置場所與數量（質量），並對危險物及有害物之容器、場所、輸送、裝置、運輸設備予以標示，經常性檢視物質安全資料表 MSDS 並於現場提供且適時更新。
- 5.應建立緊急應變計畫並定期演練。實驗室建議應有兩處出口內並設置適當滅火器。
- 6.加強實驗場所進出入人員教育訓練，並建立一般實驗室工作守則以及包含化學性、物理性等各因子之特殊實驗室守則。
- 7.藥品櫃應依各藥品 MSDS 中之各項特性，分開存放，如單一實驗室容納不下，應敦請校方研討統一管理之可能性，一方面可加強管理效能，另一方面可避免造成藥品濫用與浪費。
