# 學校工作場所災害案例 報告04

**有機溶劑分裝過程因高溫致藥品櫃起火**

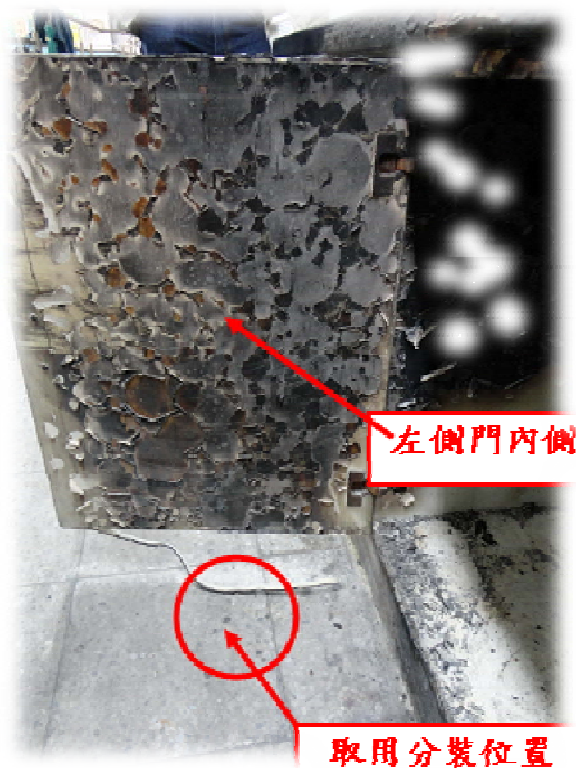
- 於研究室進行實驗時，將儲存於藥品櫃(以實驗桌改裝並具有抽氣裝置)內之有機溶劑(正己烷)以虹吸管分裝至500 mL玻璃瓶容器。
- 取用分裝過程中，不慎溢出500 mL容器流至地面，學生急忙停止分裝，將仍殘留溶劑之虹吸管掛於緊臨藥品櫃約10公分之烘箱旁。
- 運作中之烘箱後方一具散熱排氣口，疑似造成烘箱周圍高溫而導致與殘留溶劑起火，火由虹吸管殘留溶劑燒到地面(溢出)溶劑及500 mL容器內之分裝溶劑，波及到藥品櫃，造成左方門及藥品櫃內左方內側嚴重受損。

1.直接原因：高溫導致正己烷燃燒。

(1)未將藥品放置於標準有排氣的藥品櫃，而使用實驗桌改裝之藥品櫃儲存藥品。

(2)具散熱排氣口之烘箱未與改裝藥品櫃保持一定距離。

未在化學排氣櫃中進行正己烷分裝作業，而直接於藥品櫃旁進行並充填過量導致溢出情形。

1. 建議使用標準具排氣功能的藥品櫃儲存藥品，甚至考慮採用防爆型藥品櫃。
2. 實驗室規劃宜考慮操作過程可能產生危害，相關設備配置建議重新考量進行改善。
3. 藥品取用分裝之方法或標準作業流程，建議重新加以檢討。
4. 人員進入實驗室從事實驗前，除參加由校方舉辦之一般安全衛生教育訓練外(該校已舉辦)，該實驗室管理方面，亦應針對實驗室內可能發生之危害與相關安全操作加強教育訓練，加強落實標準作業流程執行。
