## 學校工作場所重大災害案例報告 20

### 一、摘要：

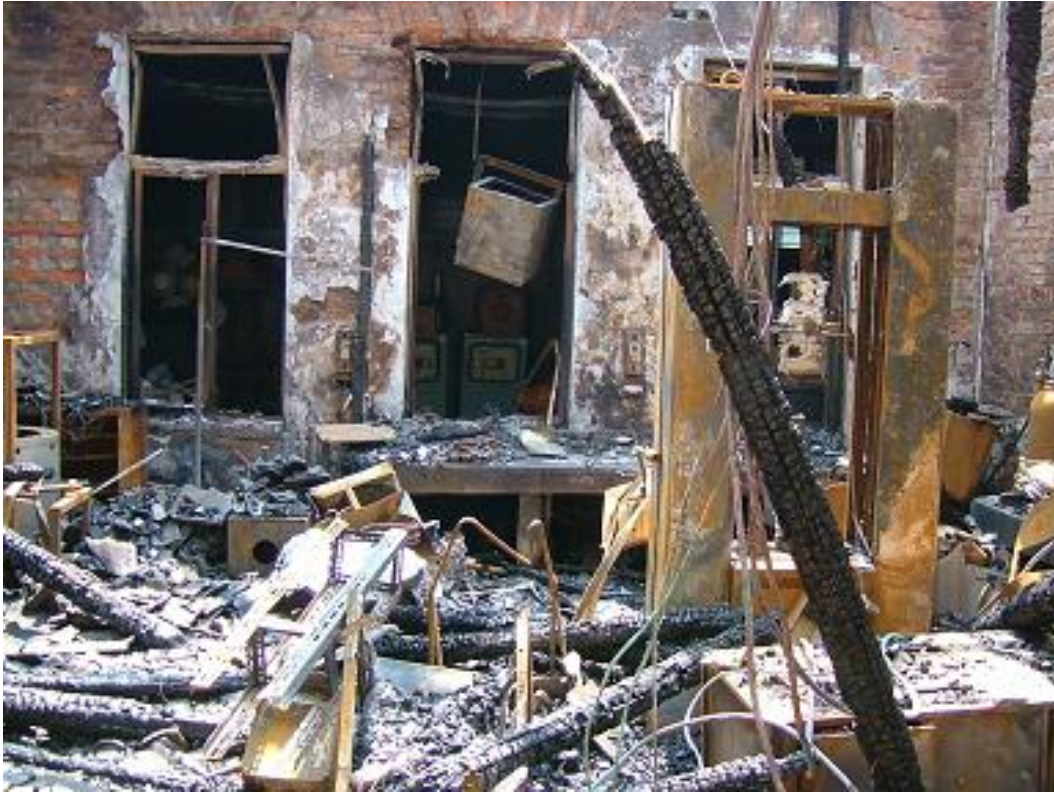
現場災害調查照片

某大學於 93 年 X 月 X 日 06 時 15 分，材料系一名 A 研究生在研究室操作電腦，看到對面材料系 B 教授實驗室內有火光及濃煙，立即報案。X 市消防局出動大批消防人員趕往，但抵達時火已經延燒到實驗室隔壁的總配電室，因屋頂都是木質樑柱，燃燒迅速，並波及實驗室旁另一間放置儀器的倉庫。消防人員在 6 時 30 分控制火勢，但因樑柱處仍有餘火且悶燒中，直到上午 8 時才解除狀況。下午 1 時因樑柱處仍有餘熱，放置儀器的倉庫屋頂又發生二次燃燒，但立即被撲滅。消防鑑識人員檢查疑是事發前一天材料系臨時停電，復電時電風扇葉片卡住，導致葉片馬達過熱而燃燒，並波及實驗室設備。疑似引起火災的電風扇被消防隊鑑識人員帶走，實驗室內毀損設備報廢財物損失為九十萬元。

1. 直接原因：因電扇卡住, 造成馬達溫度過高。

- (1) 實驗室內未設煙霧偵測器
- (2) 電源開關處設置之無熔絲開關與電氣設備不匹配
- (3) 屋頂加蓋鐵皮，影響到滅火工作、木造隔間材料，導致延燒加速
- (4) 實驗室內無滅火設備
- (5) 實驗室臨時停電，經復電後並無人員檢查設備。

1. 對該場所相關消防安全設備的檢查及維護。
2. 對該場所相關設備用電及電路開關檢查維護。
3. 實驗室無人時應關閉電風扇及其他不使用之電器。
4. 加強人員實驗室安全衛生教育訓練。
5. 實驗室內未設煙霧偵測器
