實習意外 學生遭實習成品壓傷

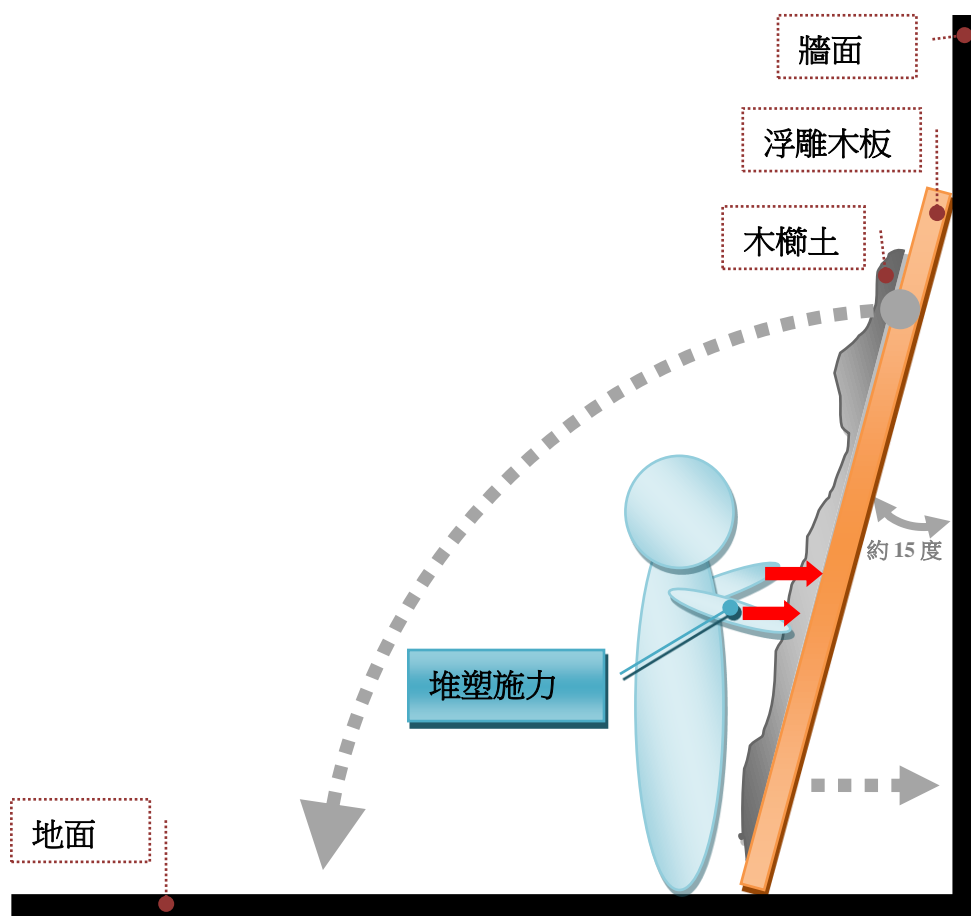
00 學系應屆畢業生，塑製 00 市消防局浮雕壁飾(寬 2.4 公尺，高 3 公尺)，0 同學在堆塑時，因施力關係，使原來斜靠在牆面的浮雕板不自覺的移動，在接近與地面呈垂直(與牆面呈平行)情形卻未察覺下，浮雕板突然倒下，瞬間將 0 同學壓倒在地上，造成其左下顎斷裂腫脹及骨盆腔亦有骨折現象等傷勢。

附著有木櫛土之浮雕木板傾倒。

浮雕木板與牆面角度約成 15 度，角度太小，不穩而易傾倒；且該場所地面有凹槽。

1. 對於堆置物料，為防止倒塌、崩塌或掉落，應採取繩索捆綁，或其他固定方式。

2. 作業場所地面應整平，以利緊急時之避難。

3. 應對學生實施從事工作與預防災變所必要之安全衛生教育及訓練。

4. 作業時指導學生安全工作方法。
