學校工作場所災害案例 報告07

實驗金屬盒外紙板受熱致引起火災

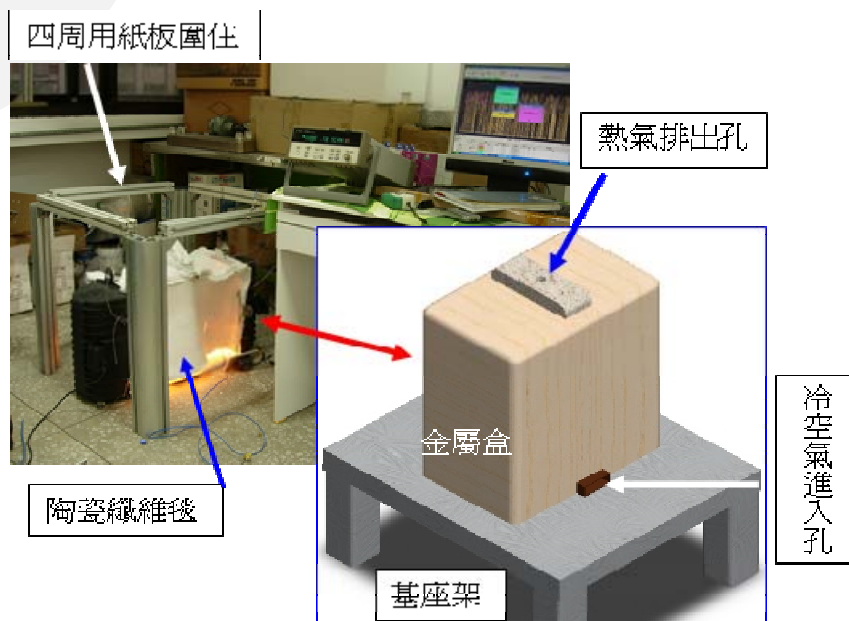
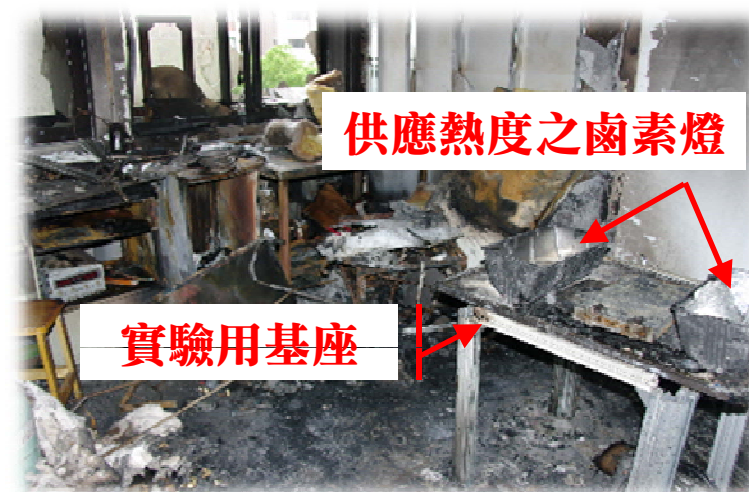
- 學生於實驗結束後，關閉調光器之電源，並關閉窗戶（因實驗時必須打開窗戶讓熱氣自行排出）、日光燈及出入門後離開研究室。
- 約經過2小時後，附近居民看到綜科館4樓窗戶外濃煙竄出，告知學校並打119報警，後經消防隊用水迅將火災滅熄。

- 1.直接原因：實驗金屬盒外之紙板受高熱空氣烘烤後發生燃燒引起火災。
- 2.間接原因：
 - (1)調光器未轉至關閉點。
 - (2)因門窗緊閉高熱空氣無法排出室外。
- 3.基本原因：電源插頭未拔除。

1. 增設電源總開關(無熔絲開關)。
2. 電源總開關、溫度調光器及其他有關控制鈕請固定在同一面板上，以利操作。
3. 調光器應標示電流大小方向。
4. 增設熱氣導管排出室外(因實驗結束必須將門窗關閉)。
5. 增設定溫器，以防止操作不慎時發生溫度失控情形。
6. 為配合實驗需求，其鹵素燈具功率宜適當降低。
7. 實驗室除非必要，應儘量避免置放易燃性材料。
8. 訂定實驗標準作業程序，並要求學生確實遵守 30
