學校工作場所重大災害案例報告 48

某大學電機資訊大樓研究室電線著火事件

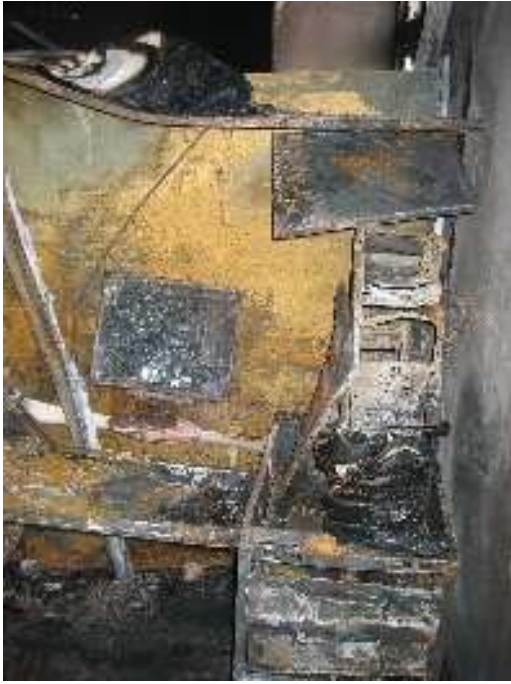
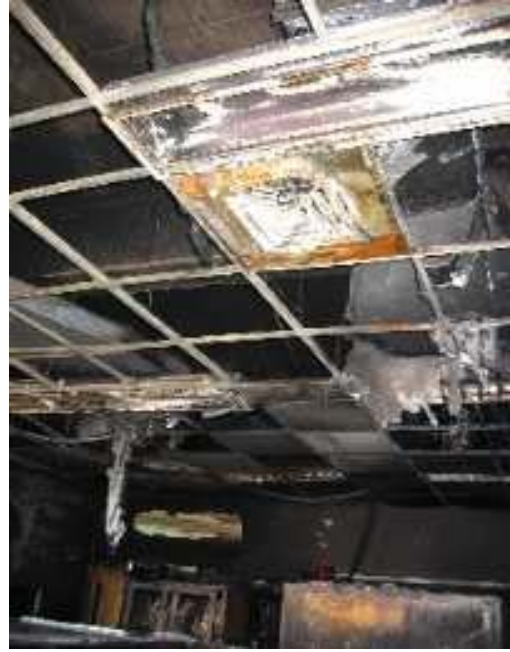
現場災害調查照片

Z 室發生火災當時(約 6 點 20 分左右)並未有人員在裡面，可能有人看到六樓濃煙竄出，立即打 119 電話報案，消防車迅速前來滅火，燃燒範圍僅限於 Z 室，而 Z 室與鄰近 Y 室之耐火材料隔僅受燻黑現象。Z 室係電機資訊大樓之通訊實驗室(長度約為 10 m、寬度約為 7.2 m)，內部主要設備為 11 台電腦、門口旁有一台冰箱、中央有微波爐、碗盤等餐飲器皿及單槍放映機，其他為資料櫃之文件等，室內並未發現有化學溶劑等之物質。Z 室之總開關箱，設在 Y 室內。Z 室之插座有三回路。天花板上裝設有中央空調管路，但久已不使用。

1. 直接原因：電線著火引起火災。

(1) 電氣線路可能長期未實施定期自動檢查，致電線劣化發生火災。

(2) 電氣線路可能被其他物體長期壓住，致線路電阻增加或過熱而發生火災。

電氣線路未定期檢修，致線路劣化仍不知，導致此次火災。

1. 電線應定期實施自動檢查。

2. 對於舊有電氣線路，應即檢修，其線路配置必須依照電業法規辦理。

3. 電氣線路不可被物品壓住，以免產生電阻過大或過熱情形。

4. 電氣設備總耗電不可超過回路之負荷。

6. 電氣線路應實施環境整理、整頓工作，以避免類似事故發生。
