校園實驗/實習場所重大災害案例 114

一、災害發生經過及現場概況：

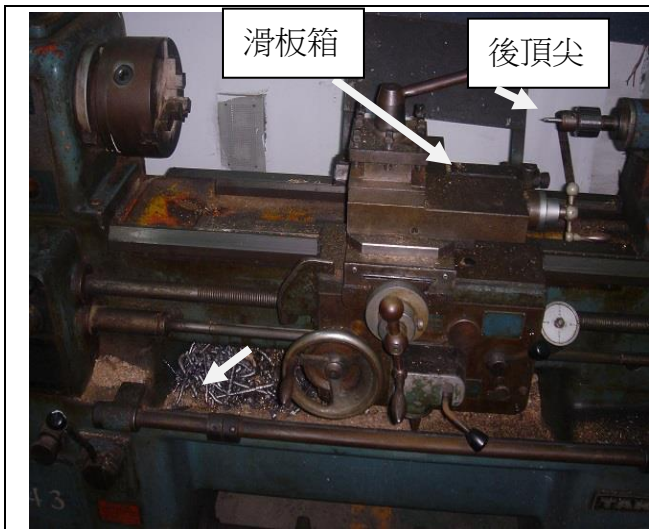
- 不安全狀況：車床夾頭與車刀旋轉部間之車削作業範圍未設置擋板或護圍等裝置(如圖 1)。

圖 1.肇災之臥式車床(滑板箱及尾座之後頂尖)

4. 本次發生災害之臥式車床機已設置急停之按鈕，雖未涉及職業安全衛生設施規則之違反法條，但仍建議與作業場所實際使用設施之作業人員就作業安全實施會商討論後改設或增設易於操控之護圍或護罩等安全裝置。(建議事項)

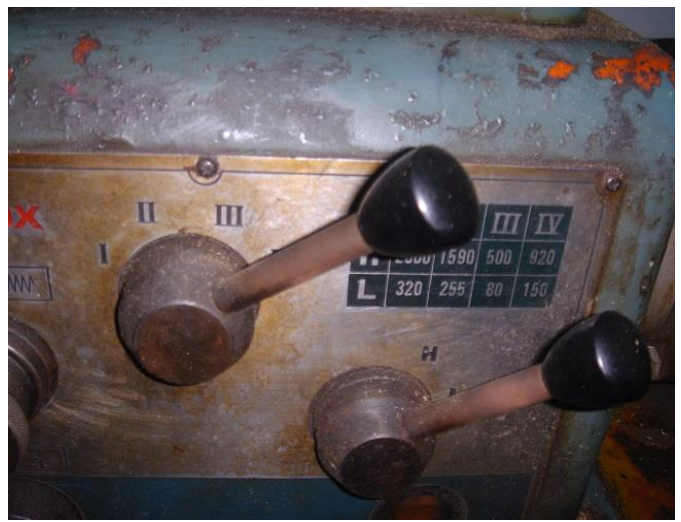
- 不安全行為：許○○老師彎身作業時，恐因先前未將鐵管與卡盤夾頭確實鎖緊(如：圖 4)或可能於車削時變速加速(如圖 2)，造成鐵管旋轉鬆弛抖動而撞擊許老師導致其受傷。

圖 2.車床主軸提供四段變換轉速功能
(廠牌:TAKISAWA ; 編號:L043)

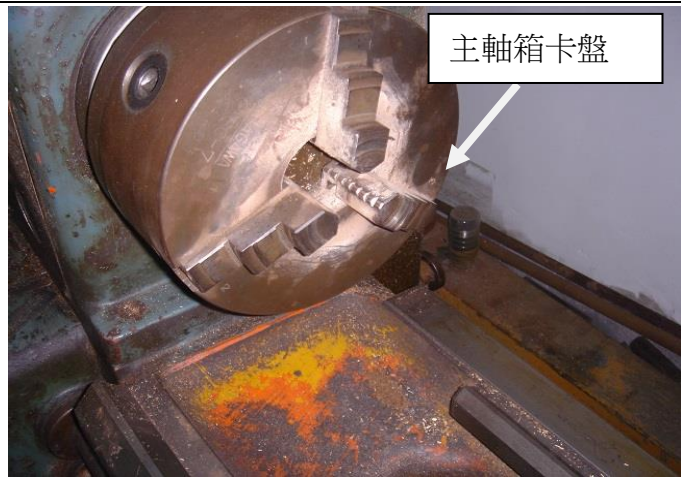
圖 4.車床主軸箱與卡盤

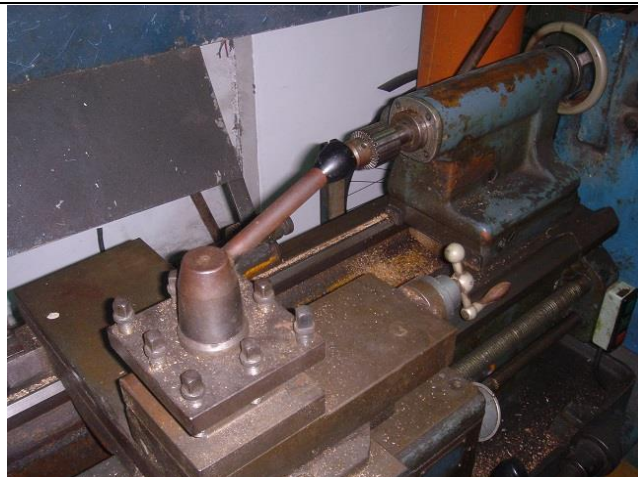
經現場訪查，本災害應係車床夾具未緊固而造成待加工直徑約 2.5 公分之實心鐵管(依車床底部車刀削除之金屬屑與堆放之實心鐵管研判，如圖 5-6)

圖 5.滑板箱及後頂尖
