從事燈泡更換作業發生墜落死亡災害

一、行業分類：其他專門營造業（4390）

二、災害類型：墜落（1）

三、媒介物：梯子（371）

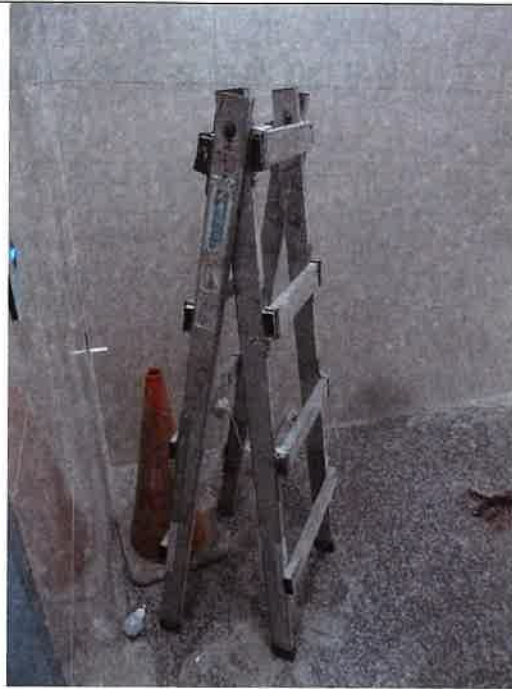
說明一

- 1、使用高度1.5公尺之鋁合梯進行作業，未具有堅固之構造，與未確實於兩梯腳間以金屬等硬質繫材扣牢，且站立於頂端梯面作業。
- 2、對於進入營繕工程工作場所作業人員，未提供適當安全帽，並使其正確戴用。

使用之合梯無堅固之構造，且兩梯腳間未有金屬等硬質繫材扣牢。

（一）雇主對於使用之合梯，應符合下列規定：1、具有堅固之構造。…3、梯腳與地面之角度應在75度以內，且兩梯腳間有金屬等硬質繫材扣牢，腳部有防滑絕緣腳座套。雇主不得使勞工以合梯當作二工作面之上下設備使用，並應禁止勞工站立於頂板作業。（職業安全衛生設施規則第230條第1項第1、3款、第2項暨職業安全衛生法第6條第1項第5款）。（本條款無檢查通知改善紀錄）。

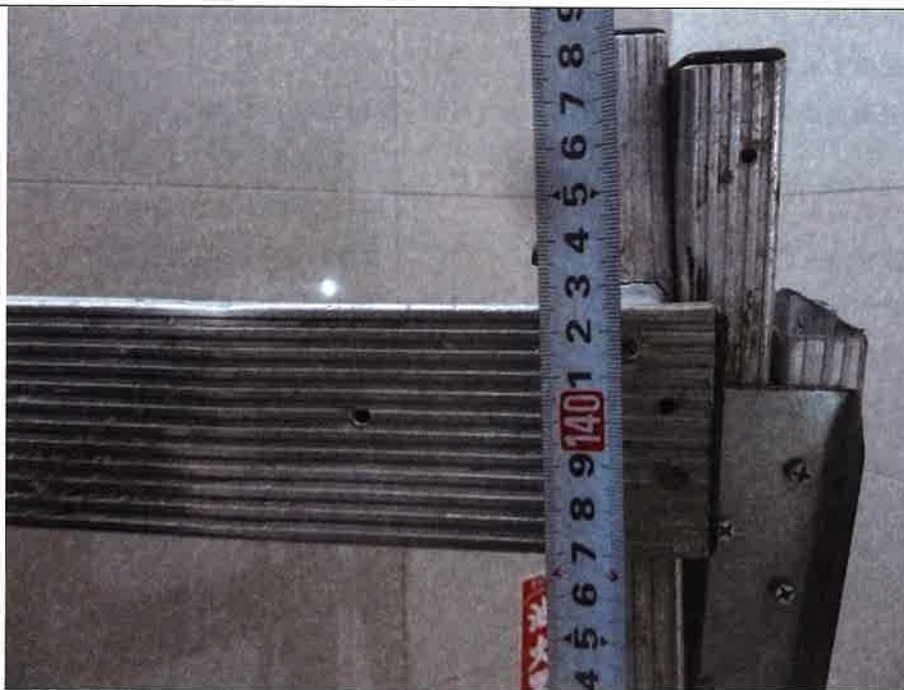
說明二

（二）自營作業者黃○○於107年3月16日下午7時後獨自攜帶不符合規定之合梯進入工地從事燈泡更換作業，作業時未戴安全帽，研判黃○○於A棟地下1樓樓梯間作業時，站立於合梯頂端梯面欲拆除原有燈泡，因重心不穩致墜落地面(落距約1.43公尺)，隔日上午8時許被發現時已無生命跡象。

合梯最上層踏板距地面高度約1.43公尺。
