## 教育部 書函

主旨：為協助學校了解職業安全衛生法承攬作業之規定，本部特邀請  
相關領域專家撰寫「校園承攬作業安全管理概述」一文如附，  
藉由實際案例提供各校委託承攬作業時應注意之相關防範措施  
，以防止危害發生，請查照。

## 校園承攬作業安全管理概述

前行政院勞委會北區勞動檢查所副所長許秀光

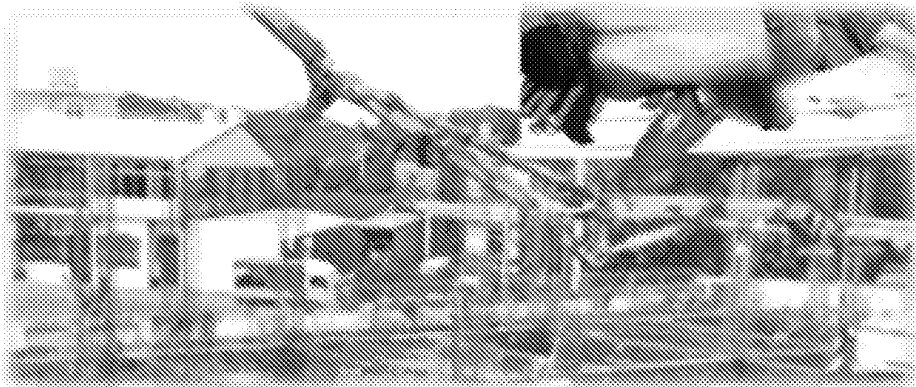
圖一

某校新建校舍工程使用移動式起重機吊掛板模時，由於吊掛繩索突然斷裂，板模瞬間散落砸中員工，導致他跌落佈滿鋼筋的地基，腹部左側被兩支鋼筋貫穿，送醫急救(圖一)。主要原因：承攬單位未遵守職安法保護勞工之規定。

1. 本案承攬商未做好安全措施，致其勞工受害，其責任在於承攬商。
2. 施工期間校方不得(或承諾)提供任何機具、材料或人員協助；且校方發現施工有疑慮時，不可在現場指導或要求施工人員執行與該工程有關之任何事情(否則可能會形成共同作業之認定)，若有需求時，應以書面通知承攬商(可在現場要求工地主任簽收)，而不宜以口頭方式告知(以免嗣後說法不同)。
3. 重大工程施工場所之出入口應與學校大門分開使用，並須有門禁管制措施。
4. 在承攬契約中增訂承攬商應遵守有關法規，如職安法、勞基法及公共安全等相關規章。

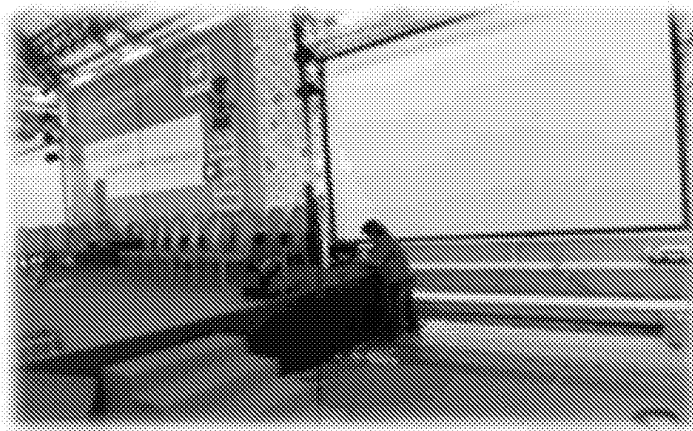
圖二

某校畢業典禮舞臺布置工程發生職業災害，當時該名受傷勞工於搬運舞臺木板時，因木板上遺留的鐵釘未事先清除，導致手臂被鐵釘刺傷，緊急送往醫院治療(圖二)。主要原因：承攬單位未遵守職安法保護勞工之規定。

1. 本件事故為承攬商之勞工受到傷害。
2. 學校舉辦臨時性活動，宜事前召集相關部門或專業人士協商各種活動需求與影響，並由職安相關單位評估風險。
3. 室外臨時設施須考慮氣候因素（強風、大雨、烈日）對活動的影響。
4. 若有校外人員參加，考慮參與人員（不特定社會人士、學生、家屬）因素的影響，實施出入管制與疏散規劃。
5. 訂定承攬契約應包括施工期間之作業安全條款。
6. 承攬商在施工期間其施工場所範圍應作警戒管制（尤其與校方活動範圍有重疊時更應留意）。
7. 在舉辦活動時間，要求承攬商應派駐足夠人員與器材，俾以處理突發狀況。
8. 施工期間校方不得（或承諾）提供任何機具、材料或人員協助（可能會形成共同作業之認定）。
9. 承攬商應遵守有關法規，如職安法、勞基法及公共安全等相關規章。

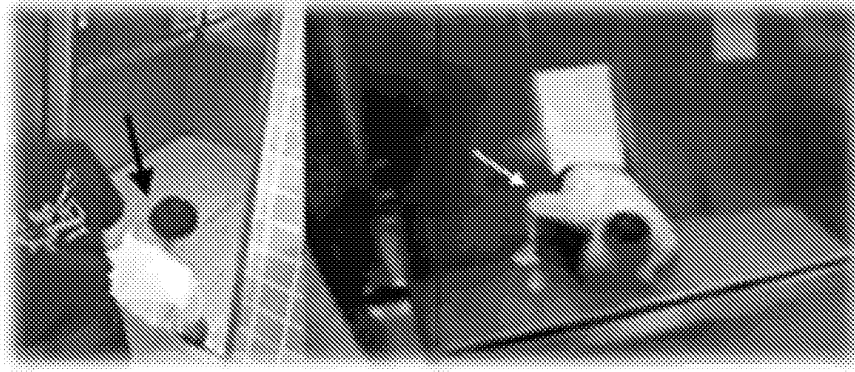
圖三

**事件一：**某校醫師於體育館一樓搭乘電梯時，電梯門一開，剛走入車廂時不慎跌倒上半身跌進車廂內，電梯門夾住醫師隨即往2樓上升而卡住，致電梯異常立即停止運轉，此時醫師上半身卡在二樓，下半身卡在一樓之災害事故（圖三）。主要原因：出入門連鎖開關失效。

本事件為電梯維修保養不良所致，若電梯在正常狀況下使用而發生異常狀況，幾乎是設施不良所致，如主鋼索摩損(電梯鋼索不可上油潤滑)、定位桿鬆弛、控制線路劣化、固定螺絲鬆動等現象，因此，定期且確實保養相當重要。

1. 學校應將電梯委外定期保養，以確保電梯使用安全。
2. 學校應保留各種機電設備之檢查維修紀錄。(電梯車廂是以每人 65Kg 計算，電梯若未超載而下墜，可能是牽引鋼索與槽溝之摩擦力不足，且車廂超速之煞車裝置又失靈才造成墜落事故。因此留存電梯維修紀錄是相當重要)
3. 機電設備維修紀錄應包括下列項目：保養廠商名稱(包括電話)、保養人員姓名(包括公司員工編號、專業執照號碼)、進場時間、離場時間、緊急連絡電話、保養情形與檢查結果(包括同意使用、或暫停使用)、使用單位會談人員簽名。
4. 承攬廠商在施工維修過程應有安全管制。(機電設備分佈在校園各處，應避免施工場所作業影響學校師生之安全)
5. 平時職安部門應檢點電梯設備在安全狀態。
6. 電梯使用安全規範應公布於明顯場所。

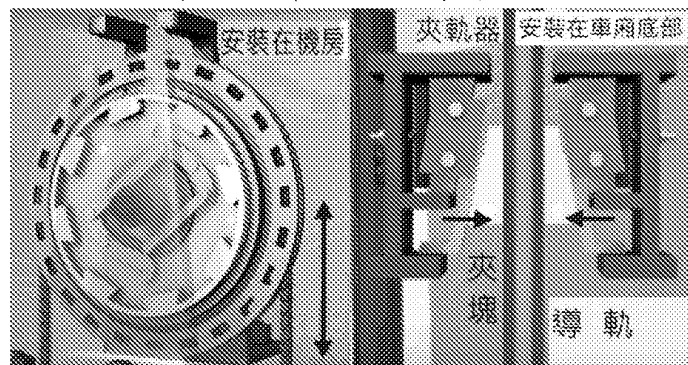
圖四

說明：當主（牽引）鋼索滑動（失去摩擦力）致車廂超過額定速率下墜時，能使車廂立即自動煞車之裝置（圖四），其作用原理為當車廂下墜時，兩側夾塊同時向導軌夾住，車廂立即停止。

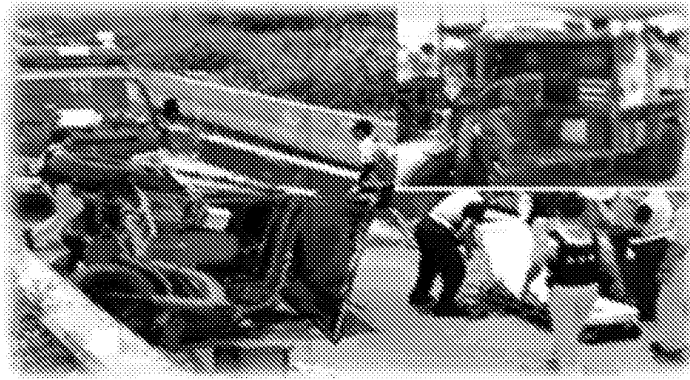
圖五

某校委託旅行社進行校外教學，當地載蚶車相當有名，老師為了讓同學體驗當地生活和文化，過程中增加原本行程上沒有的活動，共有 135 名學生及老師和領隊，乘坐 14 輛當地漁民的載蚶車(三輪併裝車)，其中一輛載蚶車，因為爬坡過程動力不足，往下滑退接著翻覆，車上 12 人彈到車外，全部緊急送醫治療。主要原因：載蚶車為未列管之交通工具，其車輛性能與駕駛人能力不足。(圖五)

1. 學生校外活動應以交通安全列為首要之務。
2. 委外承攬契約之內容、權利義務訂定應詳盡(包括緊急應變計畫)。
3. 每一車輛(船)應設督導人員協助司機行車注意事宜，
4. 學生校外活動風險高，應注意自由活動時間、空間管控與活動內容之約束。
5. 避免臨時增加行程或活動。
6. 學校應依各主管機關訂定之「學生校外教學旅遊標準作業程序」為參考範例，視每次不同之活動主題另定符合實際需求之實施要點，以供執行人員遵守。
