臺中市某大學實驗室火警事故

一、事故摘要

環境事故簡訊電子報

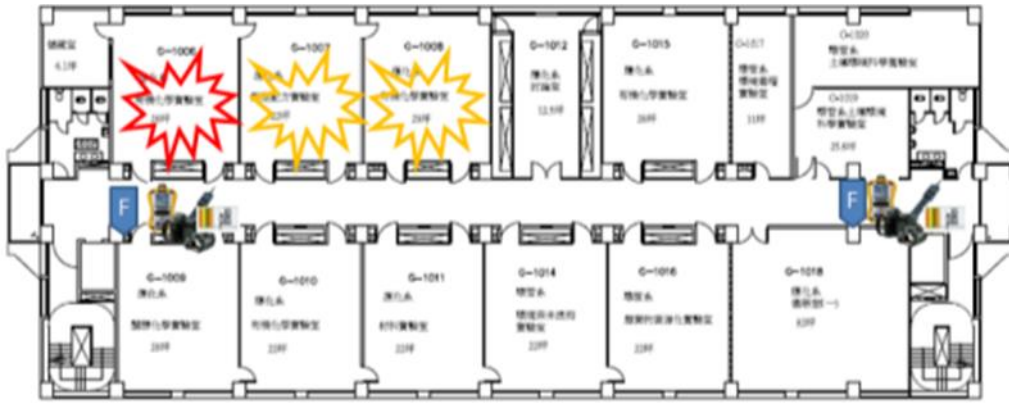
人文與科技大樓十樓平面圖

事故點
 波及毒化物
 二甲基甲醯胺
 二氯甲烷
 乙腈

遺波及點
 無毒化物

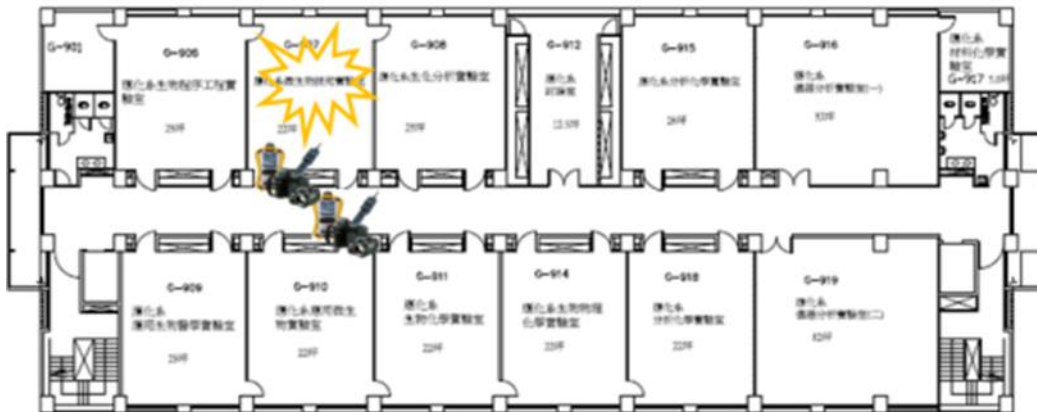
人文與科技大樓九樓平面圖

遺波及點
 無毒化物

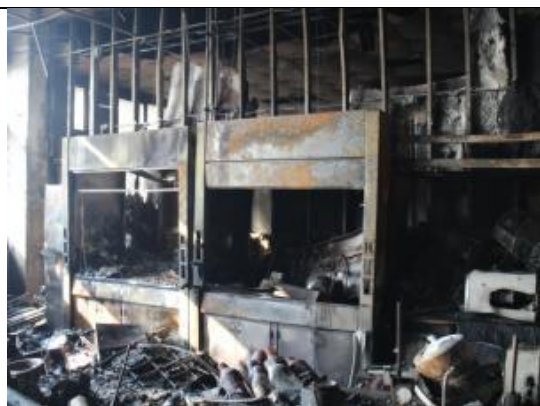
圖 1、事故現場

107 年 04 月 18 日臺中市某大學實驗室發生火警事故，疑似為學生將實驗室廢液倒入不相容之廢液桶中引發火災，火勢擴大延燒波及至實驗室之毒性化學物質乙腈 3.16 公斤、二氯甲烷 7.59 公斤及二甲基甲醯胺 3.76 公斤，現場環境監測結果：光離子偵測器（以下簡稱 PID）量測值為 20 ppm、霍式轉換紅外光光譜儀(FTIR)監測亦無異常圖譜，災損面積約 100 坪，現場消防廢水約 247 噸全數導入校內廢水處理場，後續由環保局督導學校環境復原與災後廢棄物後續處理。

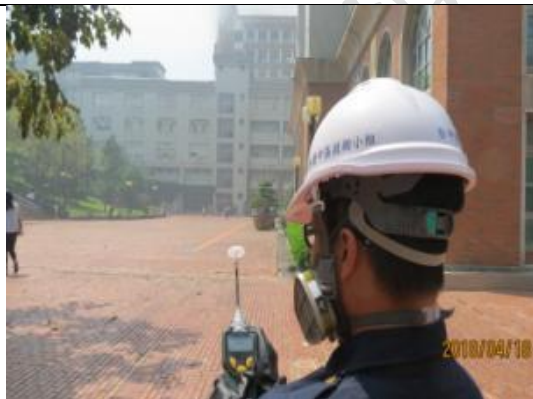
圖 4、PID 監測作業

樣，現場環境周界監測結果：事故點外 5 公尺 PID 量測值為 20 ppm， O_2 為 20.9%、LEL 為 0%、 H_2S 為 0 ppm、 Cl_2 為 0 ppm 及 VOCs 為 1 ppm，火場溫度 120 溫度以上。

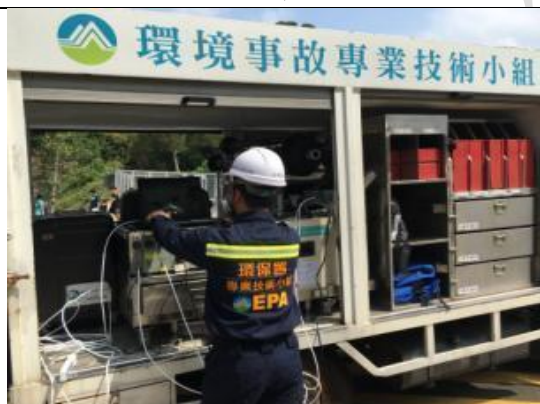
圖 5、FTIR 監測

4. 技術小組協助進行事故點勘查作業，建議校方人員立即協助斷電作業，並提供現場配置圖以利確認毒性化學物質貯存位置。
5. 下風處 200 公尺校園門口警衛室旁完成 FTIR 架設，執行下風處環境監測作業。
6. 待現場火勢獲控制後，技術小組會同消防局、環保局與校方勘查事故現場，確認該校毒化物已遭大火波及，現場溫度仍約攝氏 50 度，請消防人員持續進行灑水降溫作業。技術小組於現場共採集空氣樣品 3 件及消廢水樣品 3 瓶。
7. 消防持續灑水約 2 小時後，PID 量測值降為 2 ppm，事故點消防廢水以 pH 量測約為 7，以熱影像儀量測事故點溫度約攝氏 33 度，研判無環境危害之虞。

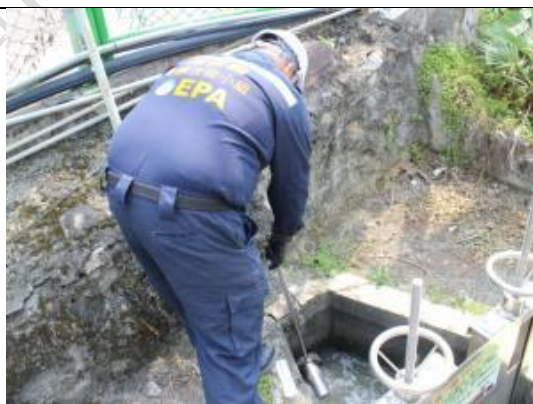
圖 6、廢水採樣

1. 災害搶救過程所產生之消防廢水 pH 值 7，約 247 噸導入校內廢水處理場。現場災後廢棄物，要求校方委請合格廠商來進行後續處理。
2. 估計災損面積約 100 坪，善後復原相關作業由環保局督導校方處理。

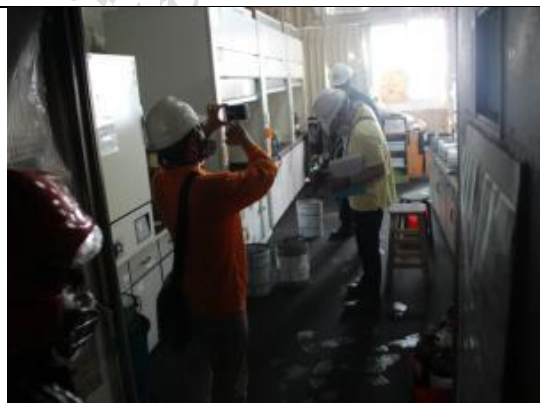
圖 7、毒化物清點

1. 會同環保局及校方進行實驗室毒性化學物質之清點，火勢共燒毀毒性化學物質乙腈 3.16 公斤、二氯甲烷 7.59 公斤及二甲基甲醯胺 3.76 公斤。
2. 由環保局監督事故業者委請合格廢棄物清理業者進行廢棄物清理。
