學校工作場所重大災害案例報告 53

平刨機未斷電即進行木屑清除而導致手指遭刨碎

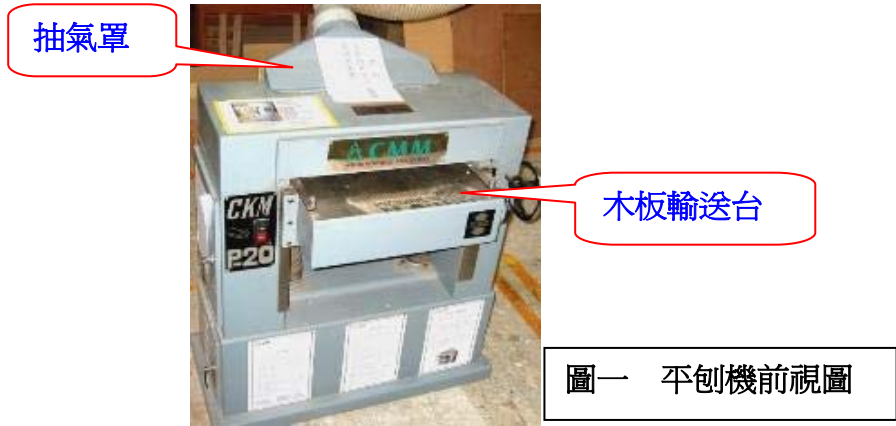
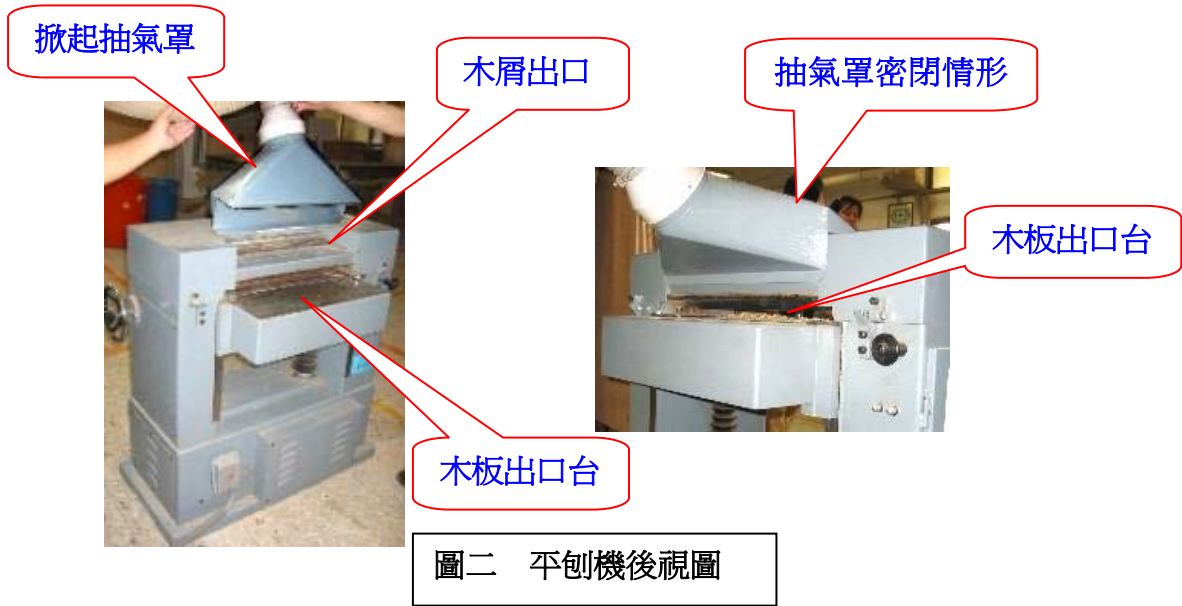
現場災害調查照片

某藝術大學工藝系大四 A 學生，在木工實習工場以平刨機刨削木料，當從出料口接取木料並放置後，在未關閉電源情況下，掀開抽氣罩用右手欲將木屑掃除，瞬間右手四指被高速迴轉之刨刀刨碎。

1. 直接原因：機械設備切割。
2. 間接原因：抽氣罩與機台接合處未裝連鎖斷電裝置（開啟維護自動斷電）。

- (1) 清除木屑時未關閉電源。

- (1) 高速迴轉之刨刀未停止狀況下以手直接進行木屑掃除動作。

- (1) 設備設計安全性不佳。
- (2) 未依設備特性製作標準操作程序書。
- (3) 管理不善，安全教育訓練不足，未斷電即進行木屑掃除。

1. 當抽氣罩開啟維護時，應有安全連鎖裝置，立即遮斷電源。
2. 刨刀之後側應設較低之凹槽，當抽氣管無法排除之木屑，可掉落在凹槽內，以免木屑堵塞刨刀出口處。
3. 應降低刨刀出口之間隙，可以有效防止手指伸入刨刀之刀口。
4. 應於機台上明顯標示「調整木料或清除木屑、木片時，應關閉電源」，俟機器完全停止運轉後，才可從事清除作業。或設計感應光柵，感應時即緊急停機。
5. 建立實驗室操作之各式標準操作程序書，並要求師生確實遵守。
6. 建請教育部通令各校，參考上述防災對策事項，將類似之平刨機修改後，再供學生使用，以防止類似災害再度發生。
