學校工作場所重大災害案例報告 5

實驗室烘箱電線走火

某大學實驗室烘箱電線走火

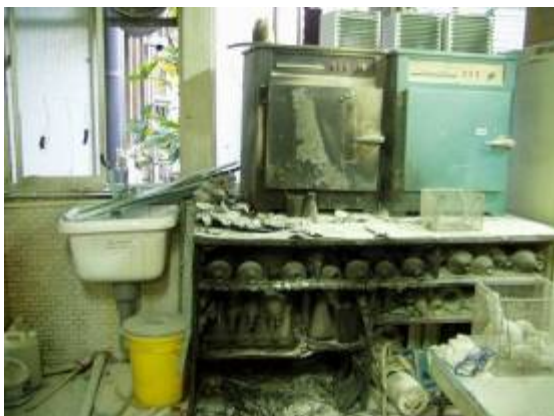
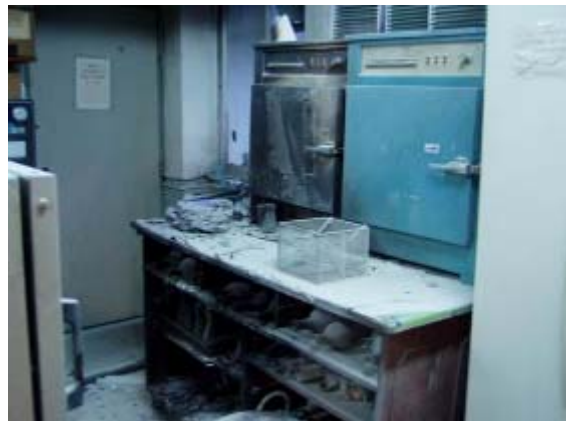
現場災害調查照片

1. 直接原因：實驗室烘箱電線走火。

不安全狀況：烘箱過於老舊，電線絕緣不佳。

不安全動作：烘箱使用過程中，未有人員在場監視。

1. 對類似之電器用品進行全面清查及安檢。
2. 對過於老舊之電器用品應更新。
3. 加強電器用品之安衛教育訓練。
4. 擬定實驗室安全用電工作守則。
5. 對需用電設備，在使用過程中應有人在場監視。

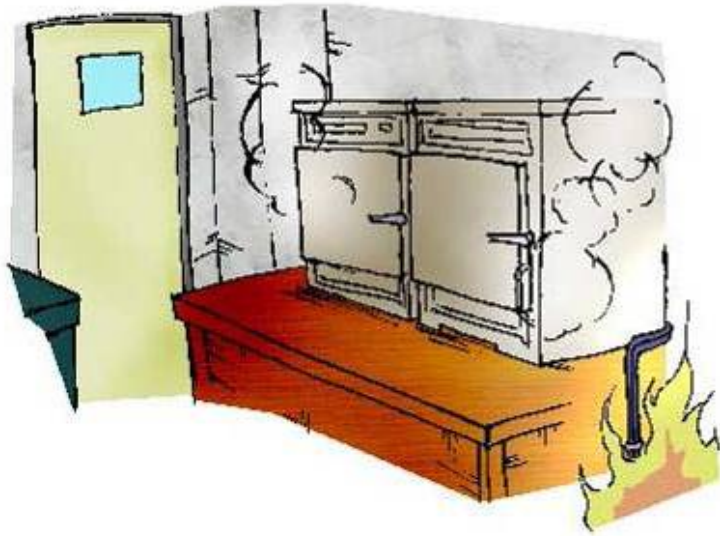
某大學92年×月×日01時15分發現某實驗室有濃煙，研究生立即進行應變搶救，並知會警衛室及消防隊，01時40分火災撲滅，經調查無毒性物質燃燒及外洩，即封鎖現場。

1.直接原因：實驗室烘箱電線走火。

烘箱過於老舊，電線絕緣不佳。

烘箱使用過程中，未有人員在場監視。

(3)未規劃電力負荷及考量電力過載之保護措施。

- 1.對類似之電器用品進行全面清查及安檢。
- 2.對過於老舊之電器用品應更新。
- 3.加強電器用品之安衛教育訓練。
- 4.擬定實驗室安全用電工作守則。
- 5.對需用電設備，在使用過程中應有人到場監視。
- 6.規劃室內配線電力負荷，及設置電力過載之保護措施。
