學校工作場所重大災害案例報告 49

某大學實驗室電線著火事件

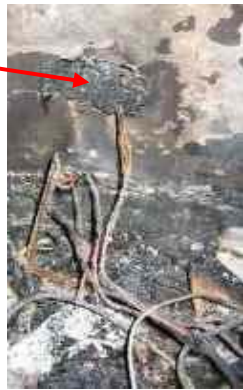
(1) 電氣線路長期使用後，致電線之絕緣劣化發生火災。

(2) 電氣線路可能被其他物體長期壓住，致線路電阻增加或過熱而發生火災。

該實驗室係由教室改用，因實驗室電氣設備逐漸增加，致超過原來電氣線路負載容量。

圖一 牆壁上插座與插頭熔融情形

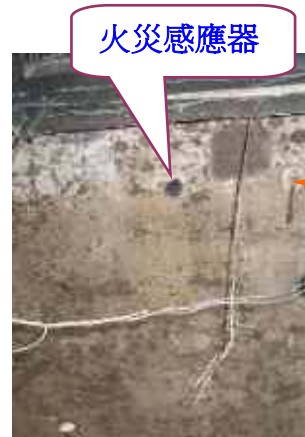
圖二 天花板之火災感應器

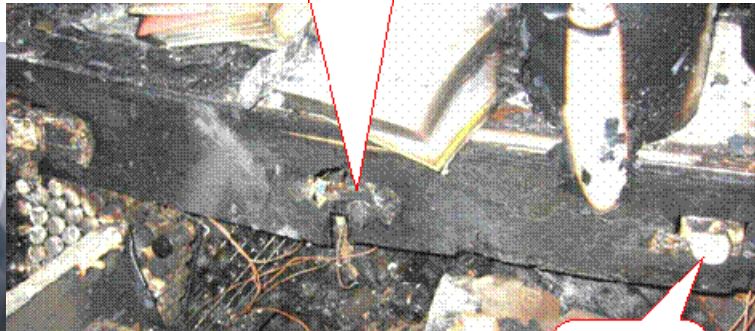
插座上電線被燒毀狀態

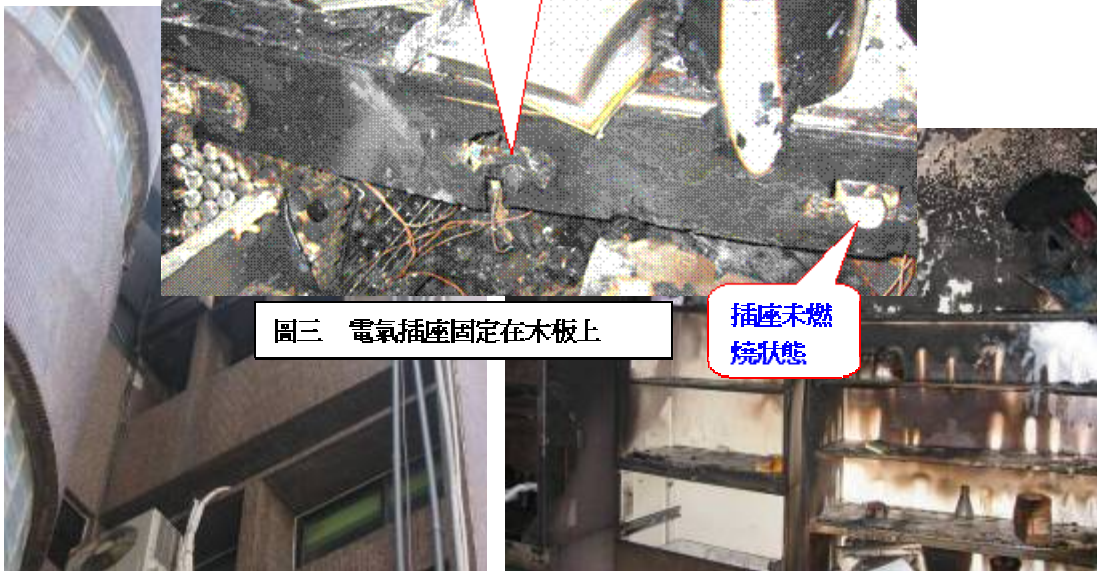
圖三 電氣插座固定在木板上

6. 電氣插座不可固定於可燃之木板上(如圖三)。
