某大學學生於實驗結束後因儀器操作不慎導致火災事件

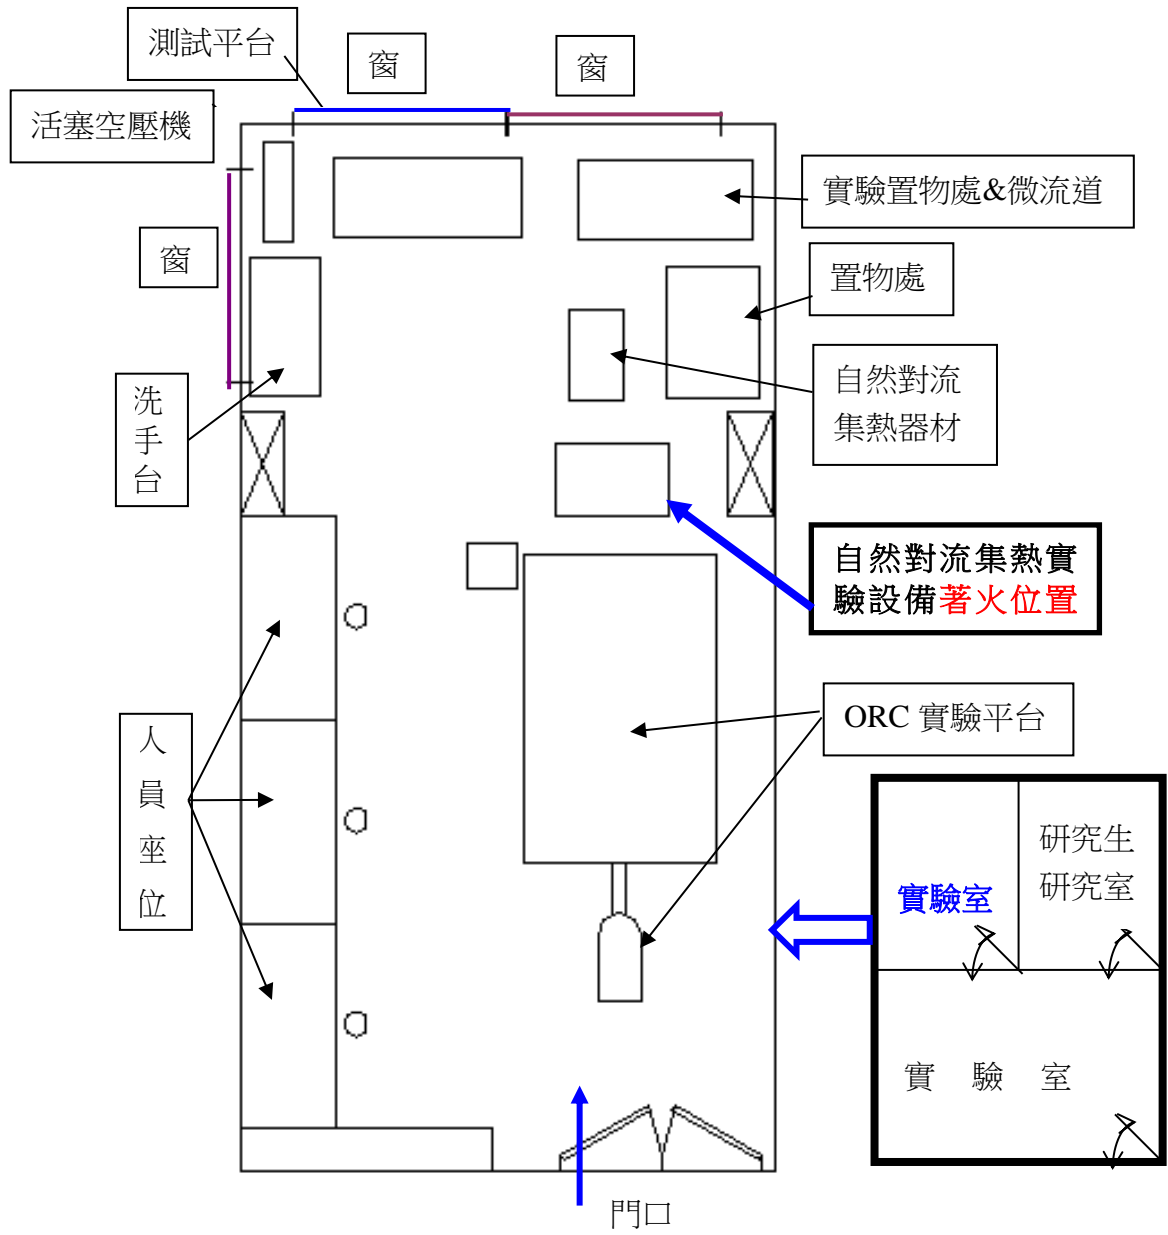
圖一 OO 實驗室

00實驗室之配置圖如圖一所示，自然對流集熱實驗設備位於實驗室中間處，自然對流集熱實驗設備之構造主體為兩個鹵素燈具以及一個金屬盒，係由學生自行組裝（DIY）並放置於基座架上，（圖二），兩支鹵素燈具（單一鹵素燈具最大能量為1.2千瓦，實際操作總能量為0.4千瓦）置放於金屬盒內，並於中間裝設五支熱氣排出管，供約400°C熱氣自然對流排出（圖三），熱氣係由鹵素燈之熱度供應，而鹵素燈之溫度由兩支調光器經由電流高低來調整（圖四），集熱器四周用陶瓷纖維毯加以隔熱，其外再用紙板包圍（圖一）。

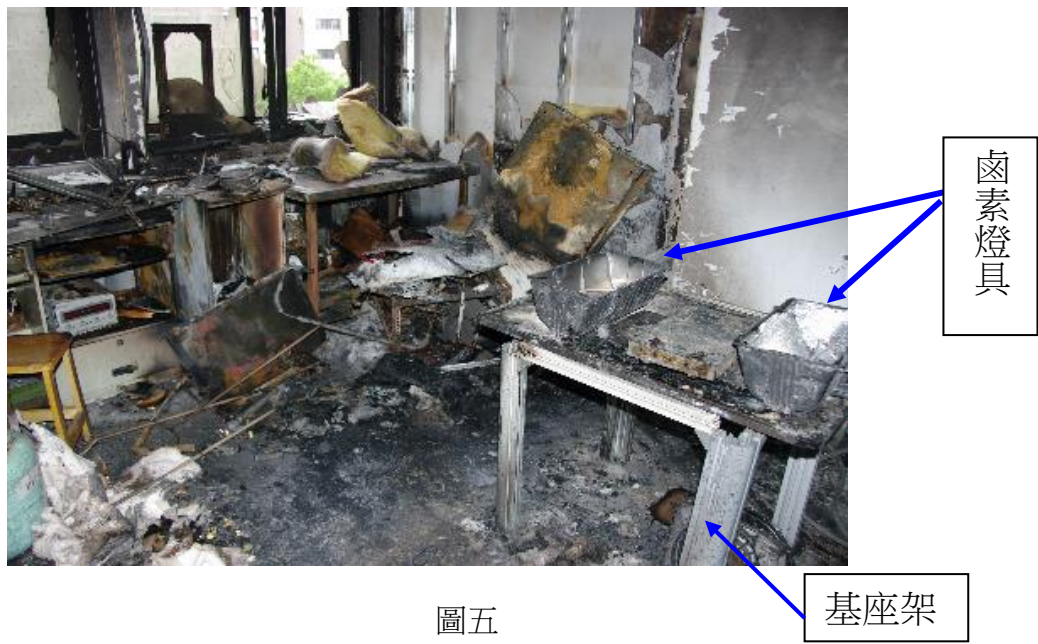
A學生於民國101年6月00日約晚上9點，啟動自然對流集熱實驗，至晚上11點多鐘結束實驗，關閉調光器之電源，並關閉窗戶（因實驗時必須打開窗戶讓熱氣自行排出）、日光燈及出入門後離開研究室。大約在6月00日凌晨1時49分附近居民看到00實驗室窗戶外濃煙竄出，告知學校並打119報警，後經消防隊用水迅將火災滅息，實驗之隔熱毯、燈管燒燬，00實驗室與研究生研究室並未被波及，圖五為火災發生後之殘跡。

1. 直接原因：實驗金屬盒外之紙板受高熱空氣烘烤後發生燃燒引起火災。
2. 間接原因：
 - (1)調光器未轉至關閉點。
 - (2)因門窗緊閉高熱空氣無法排出室外。
3. 基本原因：電源插頭未拔除。

4. 增設熱氣導管排出室外（因實驗結束必須將門窗關閉）。
5. 增設定溫器，以防止操作不慎時發生溫度失控情形。
6. 為配合實驗需求，其鹵素燈具功率宜適當降低。
7. 實驗室除非必要，應儘量避免置放易燃性材料。
8. 訂定實驗標準作業程序，並要求學生確實遵守。
