某大學 A 生進行烘焙作業造成捲夾事件

一、摘要：

99年11月00日某大學A生在食品加工廠烘焙教室，操作時手掌不慎遭壓麵條機捲入夾住，造成手指壓傷流血。

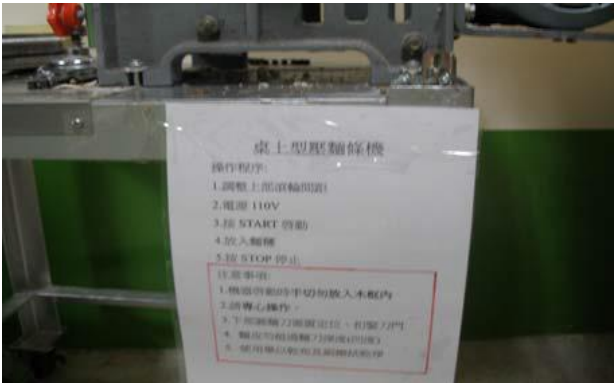
說明：壓麵條機操作程序張貼在在機台上

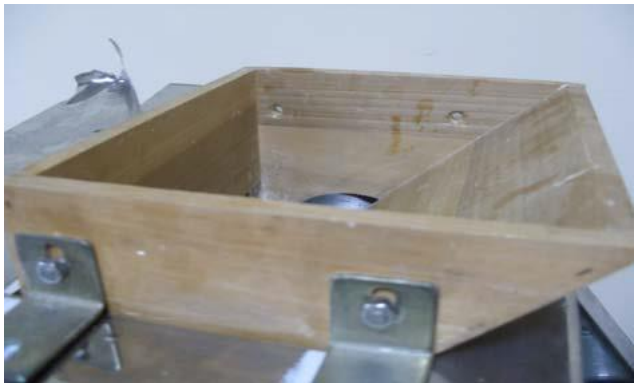
(2) 進料漏斗深度不足僅有十餘公分，手指在作業時可能會被捲入造成輾壓傷害。

說明：木箱具有阻隔功能(但深度不足)

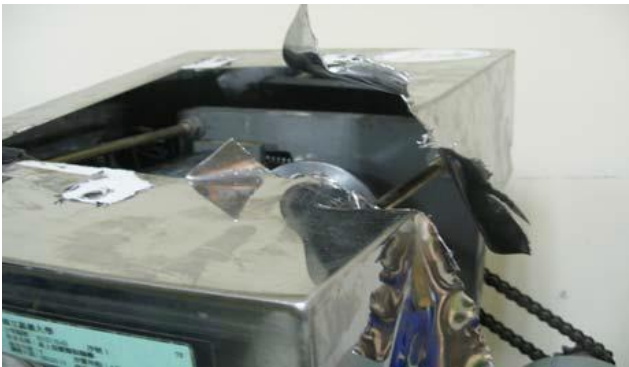
說明：因搶救需要破壞機台外殼

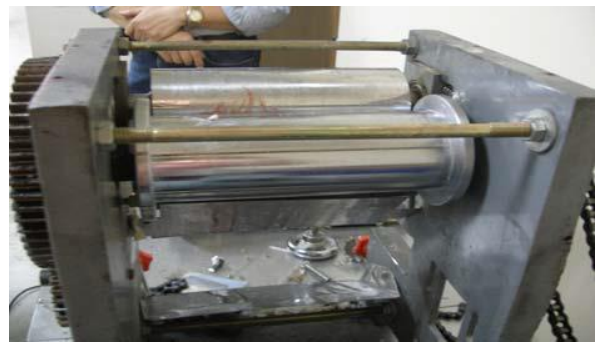
1. 直接原因：手指被捲入壓麵條機滾軸造成傷害。

說明：機台內部的滾軸

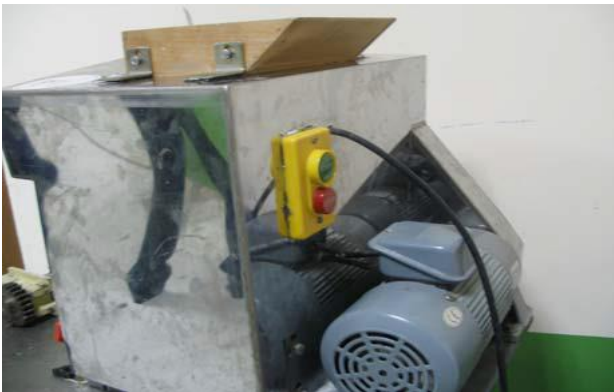
(1) 移動式壓麵條機未安裝設備專用的漏電斷路器。

說明：黃色電源插座及緊急關斷按鈕

(1) 移動式設備操作時除予以固定外應再加裝設備專用之漏電斷路器。

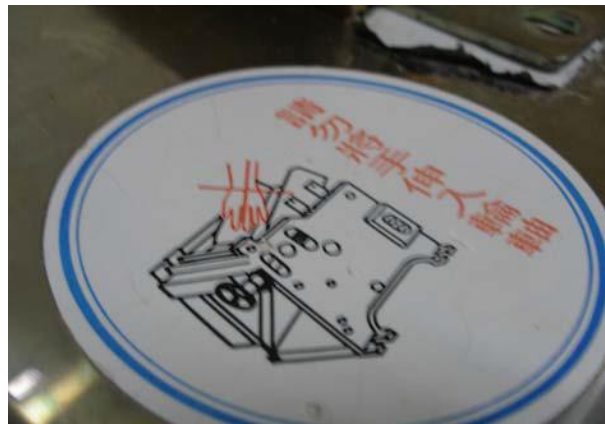
說明：貼在機台上的警告標示

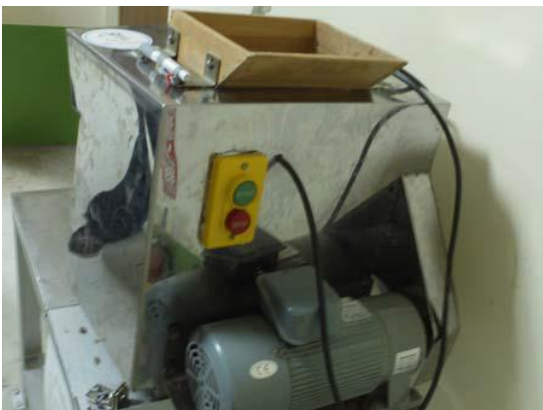
說明：壓麵條機傳動鏈條加裝護蓋

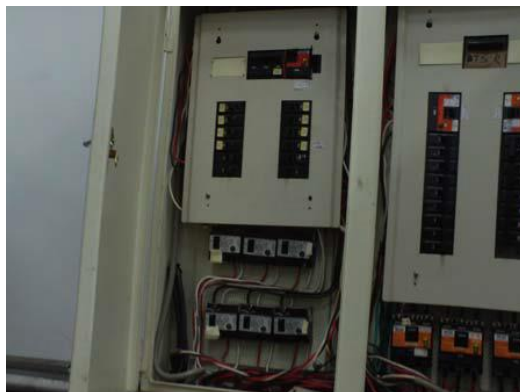
說明：總電源箱未加裝保護蓋板
