一、災害發生經過及現場概況：

二、災害原因分析：

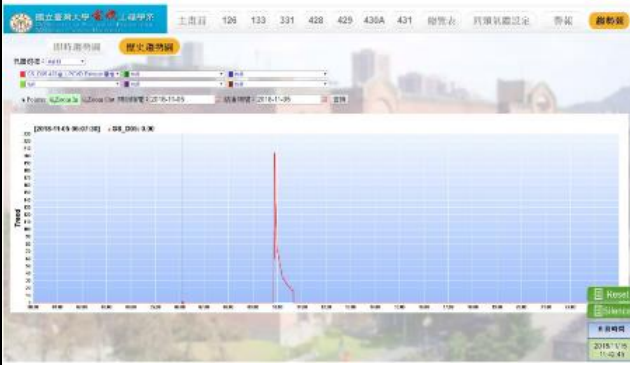
11/5 (星期一) 偵測器讀值 (警報當時)

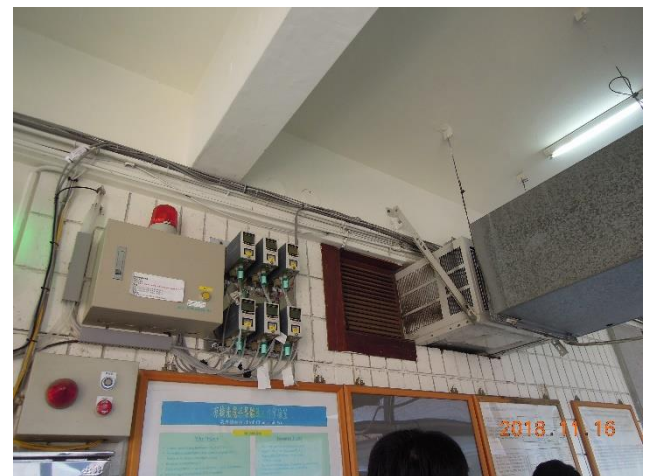
429 氣瓶室外未發現設置砷化氫偵測器
