# 學校工作場所重大災害案例報告 10

## 某教授研究室冷氣機內機件腐蝕導致起火

# 學校工作場所災害案例報告9

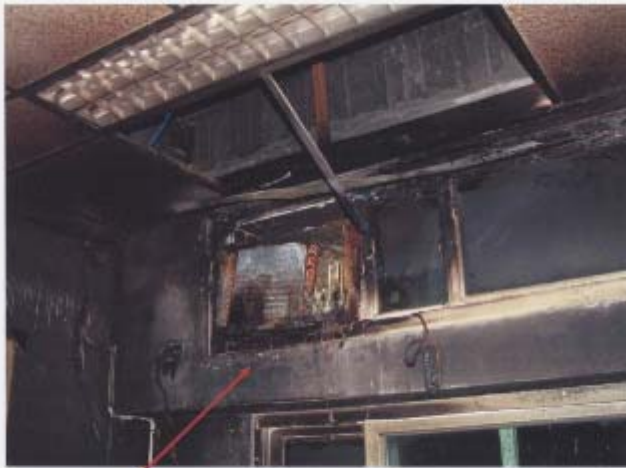
附件一

不安全狀況：可能受鹽分影響，致冷氣機內機件腐蝕，以致起火。

疑似起火點為冷氣機燒燬之情形

- (1) 火災警報系統應與警衛室連線。
- (2) 火災警報系統應確實定期檢查，以確保可隨時發揮其原有之所有功能。
- (3) 管理人員及警衛人員應保有各研究室之備用鑰匙或 master key，以備緊急時使用。
- (4) 加強消防訓練，以提高學生之防火常識及警覺性。
- (5) 對高鹽分與冷氣機（或其他危險機械）受腐蝕之關係應做全校性之專案檢討或檢查，以防相關類似危害之發生。

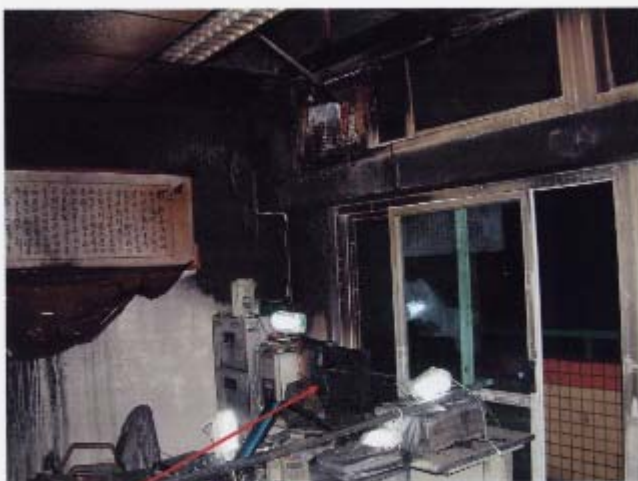
附件二

電腦螢幕及燒毀之情形
