某大學 00 實驗室疑似因電源線絕緣劣化致火災事件

一、摘要：

101年11月00日某大學00實驗室之電源線疑似因化學品實驗時操作上有噴濺的情形，導致電源線劣化造成電線走火事故。

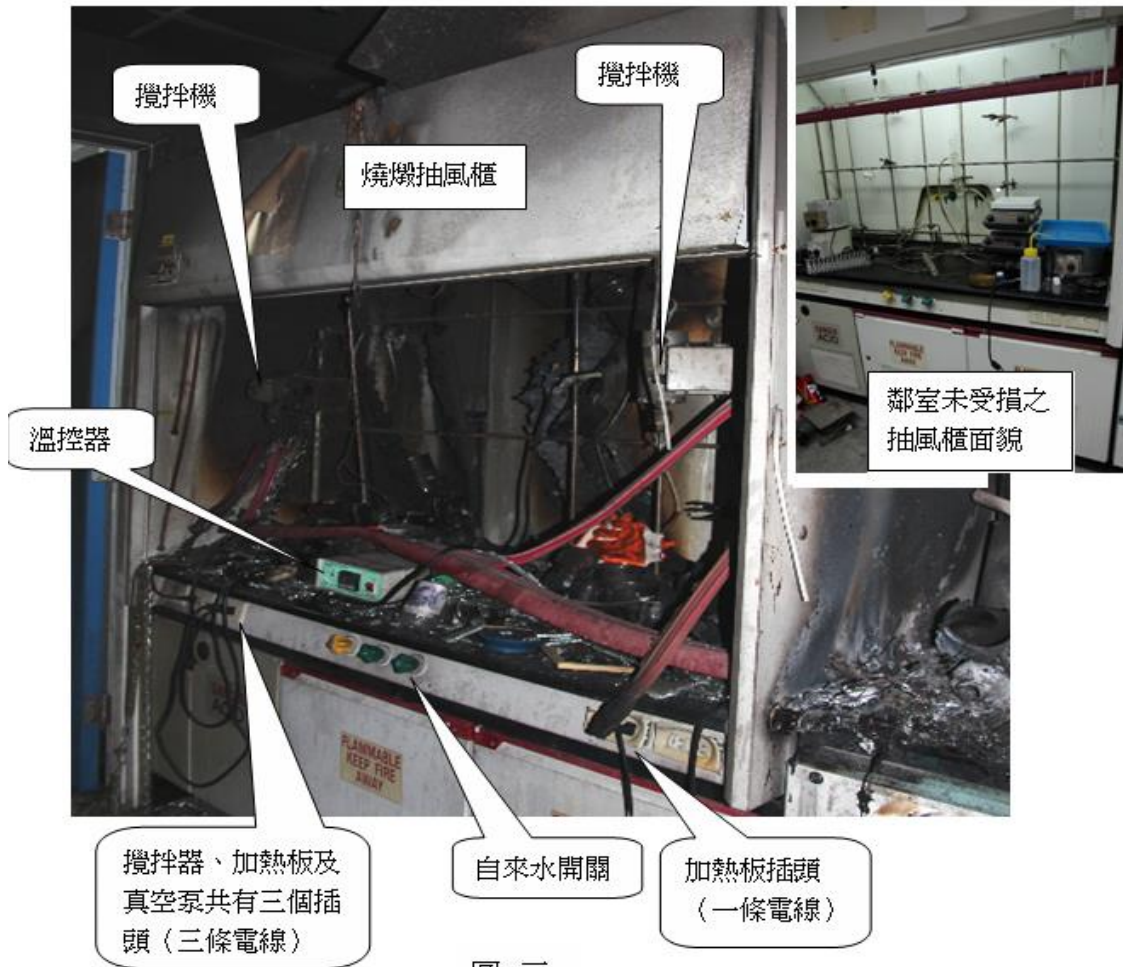
圖三

1. 地面積水是抽風櫃內之冷凝管被燒破（圖四），且自來水開關未關閉情形下（圖三），由頂樓上水塔之水不斷流出，導致地面積水甚多。
2. 因適逢期中考，B實驗室已有一週未使用，而冷凝水管何以被燒破？唯一能夠產生火源之可能為電線走火。
3. 電線走火原因：抽風櫃桌面上有四條電源線之插頭仍插在插座上（圖三），亦即仍有電流存在，電源線雖然有絕緣塑膠皮，但學生長期在實驗過程中必然使用許多有機溶劑，可能有機溶劑在取用過程中，或多或少會濺噴到電源線上之絕緣皮，長久以來絕緣皮已逐漸劣化而不知，且抽風櫃桌上有四條長電源線可能互纏繞重疊（圖五），而電源線之電流產生熱量，發生短路燒熔。
4. 因未及時發現電線引燒，使燃燒火焰從抽氣櫃內向上燃燒到抽氣櫃上之紙箱，再燒至藥品櫃上之紙箱，又再沿燒置物架，擴燃至B實驗室（圖六）。
5. 因電線燃燒速度不快，從積水程度推測，自電源線著火至被發現為止，至少有30分鐘以上。

1. 電氣器材未使用時，應將電源線插頭拔出。（請在適當處所標示）。
2. 過長之電氣器材電源線，不宜置放桌面，可避免電線重疊情形。
3. 冷凝水管應架置於鐵架上，以增加作業空間面積。（圖四）
4. 實驗室內應以不燃性盛皿代替紙箱，以減少火災延燃情形。
5. 電氣器具（包括電源線）應實施定期檢查。
6. 訂定電氣安全實習手冊，並確實宣導。

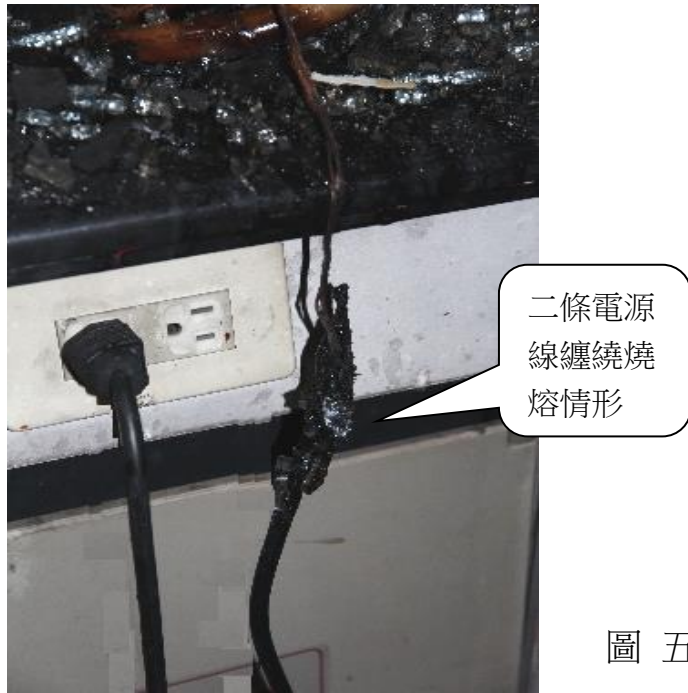
圖 五

1. 直接原因：電源線絕緣劣化因而過熱起燃，導致兩條重疊裸露電線造成短路產生燃熔。
2. 間接原因：電氣器材未使用時，未將電源線插頭拔出。
不安全狀況：過多及過長之電源線重疊在一起。
