學校工作場所重大災害案例報告 46

手指被手壓鉋木機切斷事件

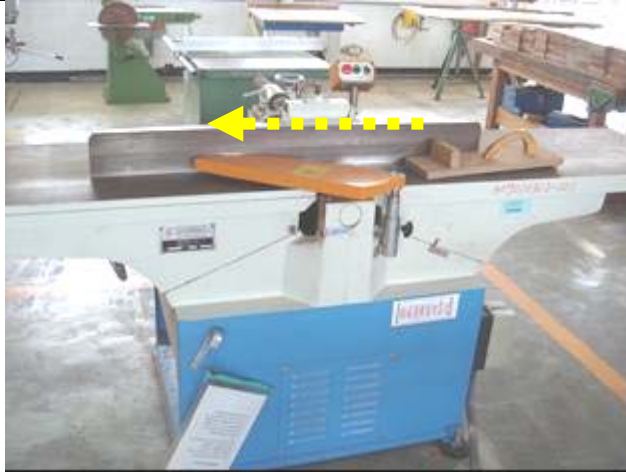
外觀---手壓抱床

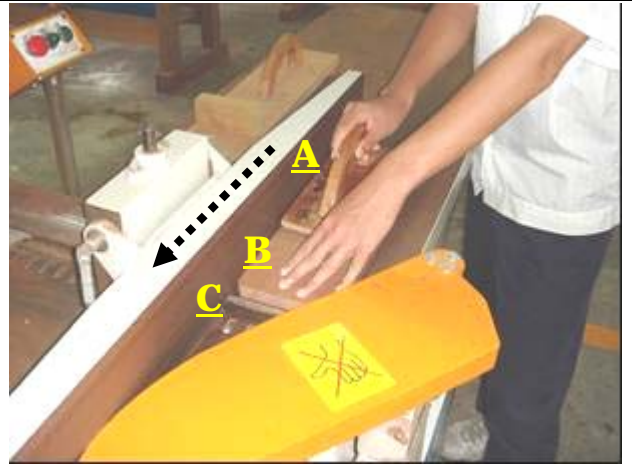
某農工 A 同學係技裝班選手，因準備參加 96 年全國技能競賽南區競賽 (96. X. X)，於 96 年 X 月 X 日早上 9:07 在 1 樓室內設計工場實施選手訓練機械操作部分，在啟動手壓鉋木機進行加工時，左手按壓加工木板前端，而右手握持手推板在後以推進加工木板進行切削，因手推板設計不當及作業不慎，致進行刨削木板時，右手握持之手推板滑跳至加工木板上，進而推擠左手手指與刨刀接觸，導致左手手指(中指及無名指)被手壓鉋木機削切斷約 1 節。

事發現場目擊學生之模擬
手推板跳脫 A→將左手手指前推 B
→與鉋刀接觸 C

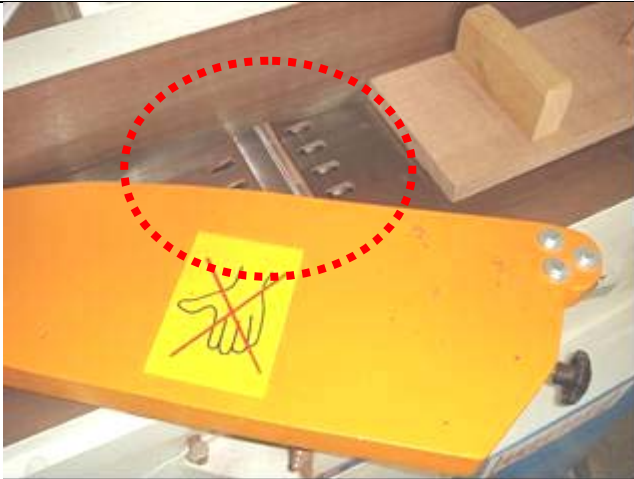
1. 直接原因：手指接觸手壓刨床之轉動中鉋刀。

危害點—鉋刀切口

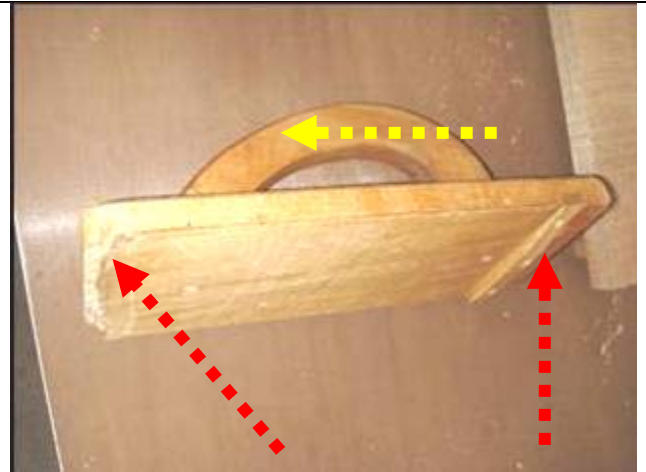
- (1) 輔助手工具設計不良(手推板使用時易跳脫)。

肇災手推板—先前已多處遭鉋刀切削

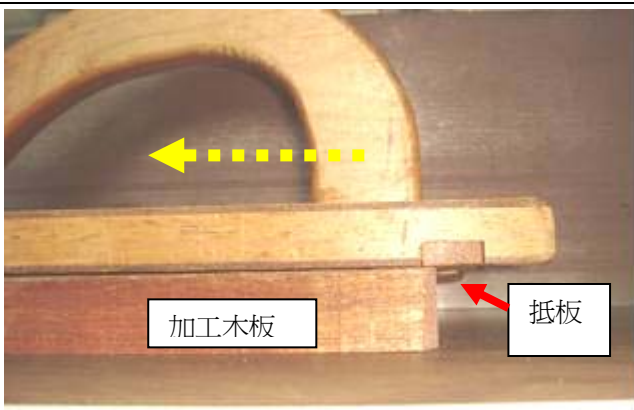
手推板抵板抵住加工木板高度僅0.5cm，
易跳脫

1. 已重新設計及使用輔助手工具設計(手推板)，減少手推板跳脫。
2. 重新限制加工木板尺寸(過小物件不得使用)，以適用輔助手工具。

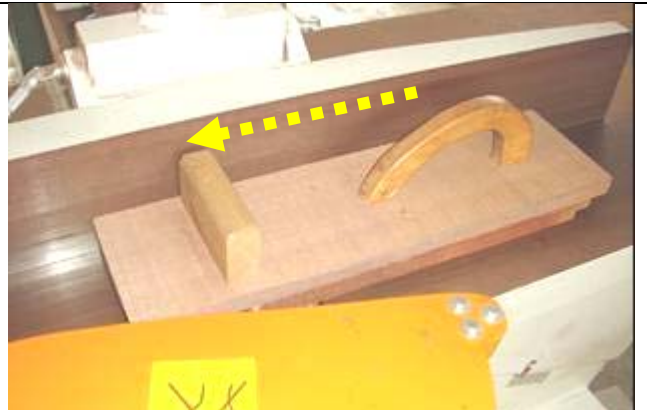
改良後手推板(雙手在推板上，抵板高
1cm)

1. 制定手壓鉋木機使用規範(資料如下)。
2. 重新設計手壓導板(手推板)(資料如下)。
