## 學校工作場所重大災害案例報告 43

### 一、摘要：

某大學化工系分由不同的同學在不同的抽氣櫃做實驗，其中起火者為靠窗邊之抽氣櫃。該時抽氣櫃並無人看守，但其櫃內有設備正在運轉。凌晨 4 時，該實驗室緊急聯絡人 A 同學接獲校警通知失火，約 15 分鐘後趕到現場，此時消防隊已將火勢撲滅。

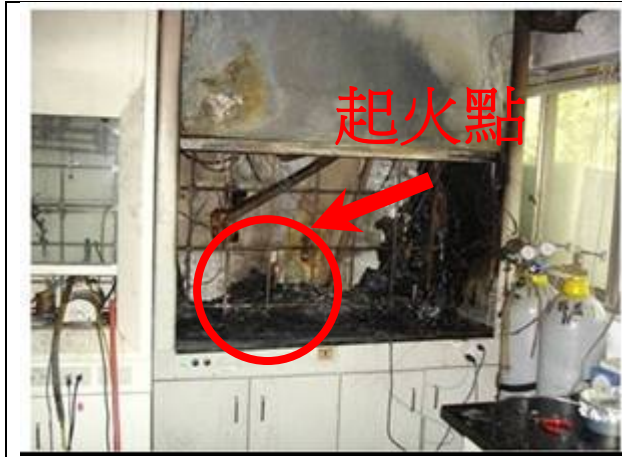
某大學化工系某研究室內共有 A、B、C 三座依序並排之抽氣櫃，分由不同的同學在做實驗，其中起火者為靠窗邊之 C 座抽氣櫃。X 月 X 日凌晨 2 時最後一位離開該實驗室者為操作 C 座抽氣櫃之同學。該時 A、B 兩櫃並無人看守，但其櫃內有設備正在運轉。此時 C 櫃雖無實驗在進行，但為維持較理想的通風換氣，抽氣櫃並未關閉。凌晨 4 時，該實驗室緊急聯絡人 A 同學接獲校警通知失火，約 15 分鐘後趕到現場，此時消防隊已將火勢撲滅。實驗室之 C 座抽氣櫃上半部全燒燬，且緊鄰之風管及窗上冷氣機亦受波及。

圖 1、災害現場燒毀之抽氣櫃(一)

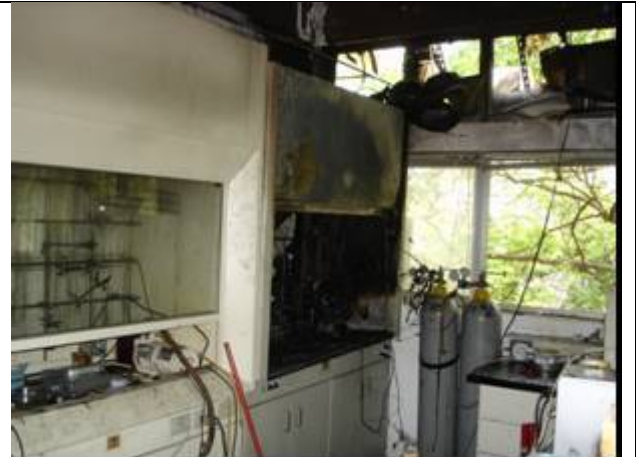
圖 2、災害現場燒毀之抽氣櫃(二)

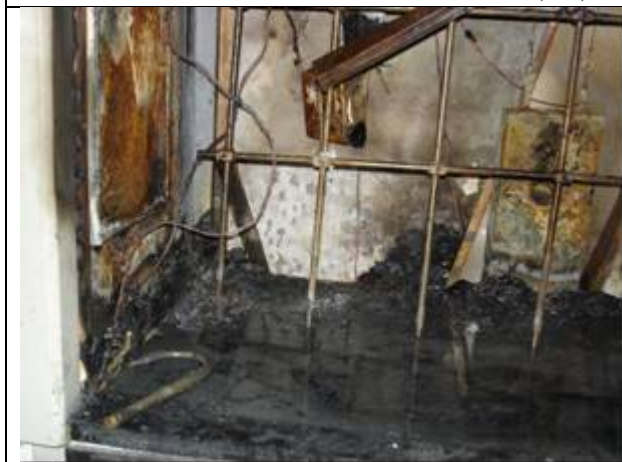
恐廢液桶破裂，立刻將廢液桶移出。通報老師與校方相關人員。消防局將現場封鎖，經火場鑑識組研判，應為抽氣櫃操作檯內所用延長線短路引發火災。相關延長線現由火場鑑識小組帶回分析中。進行現場清理善後中。現場查訪時，該室已有水電承攬商施工復原中。

1. 直接原因：延長線起火。

圖 3、疑似起火點

3. 常態性作業中，不應使用延長線 - 如屬臨時性作業，使用之延長線，其品質規格要符合規範(如 CNS)，也必須考慮電線線徑與無熔絲開關容量相符。

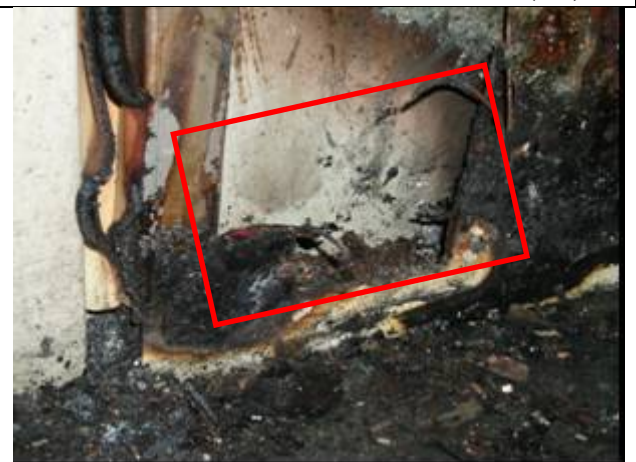
(1) 電氣安全管理不當：在 C 座抽氣櫃內自行加裝插座，且不當使用延長線。又在無人看守狀況下，仍將接有加熱板(高耗電設備)之延長線接在插座上，且啟動抽氣櫃之排氣機。

圖 4、於抽氣櫃內加裝之插座燒毀情形

5. 全面清查實驗室之電氣配線，避免電氣過負載情況發生。

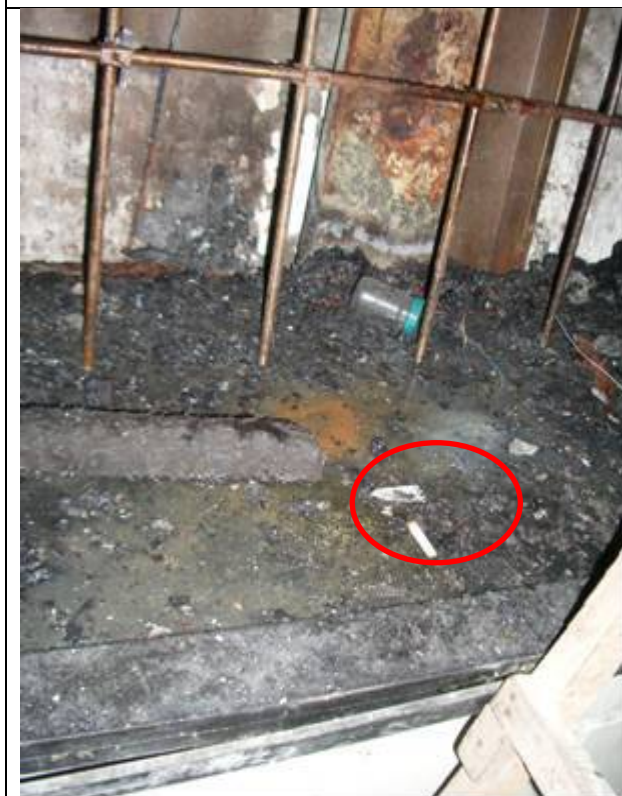
圖 5、承攬商於抽氣櫃內留有菸蒂

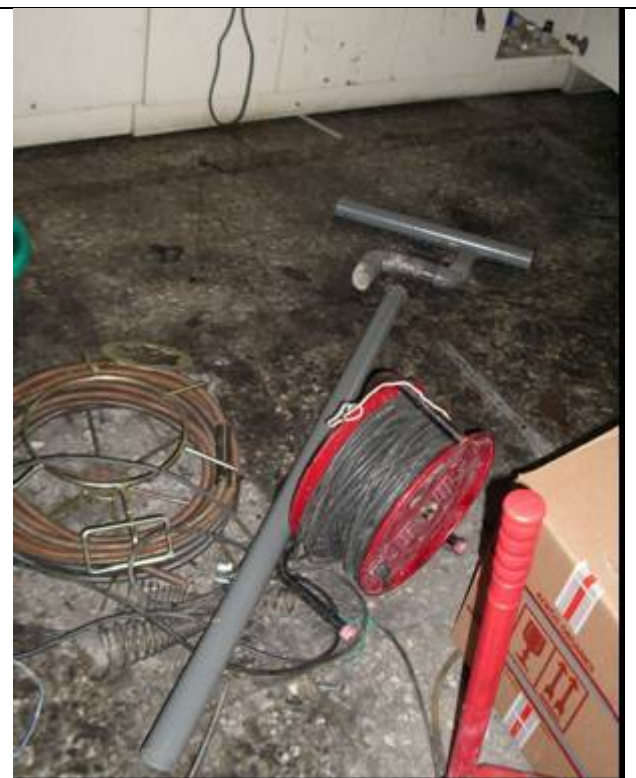
圖 6、承攬商於積水之地面以延長線進行

作業

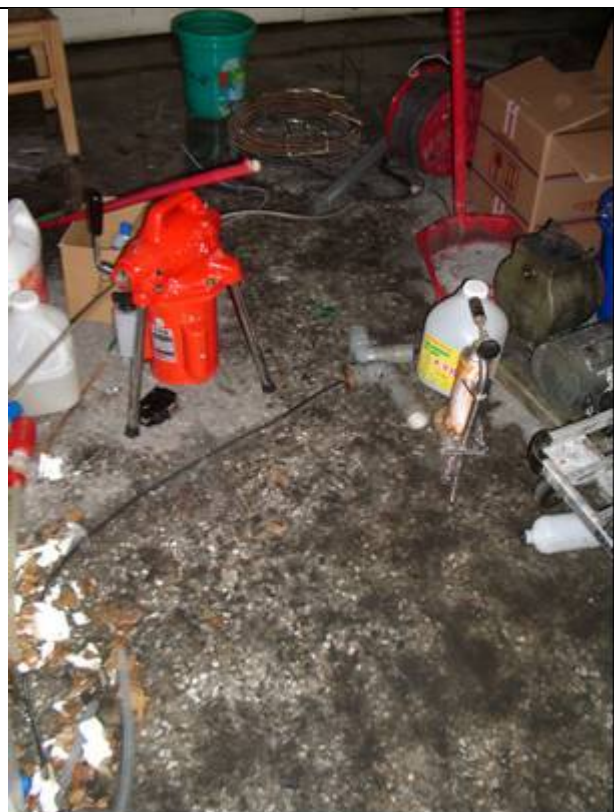
圖 7、承攬商於積水之地面以延長線進行作業

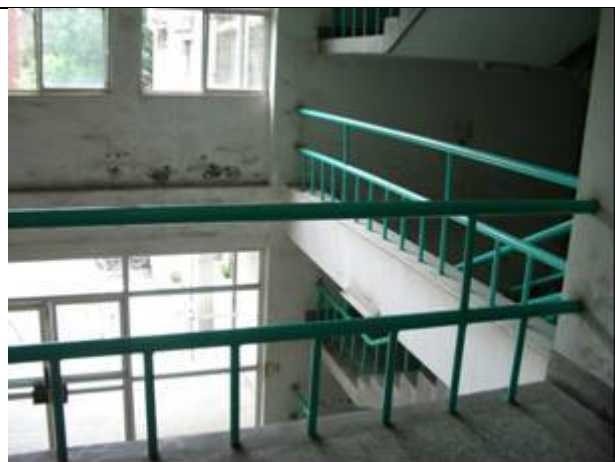
圖 8、X 鴻樓二樓護欄高度過低

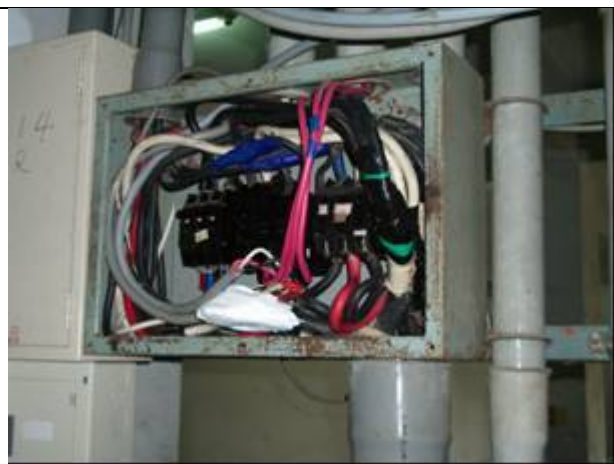
圖 9、X 鴻樓二樓走廊配線雜亂，且配電盤未設覆蓋

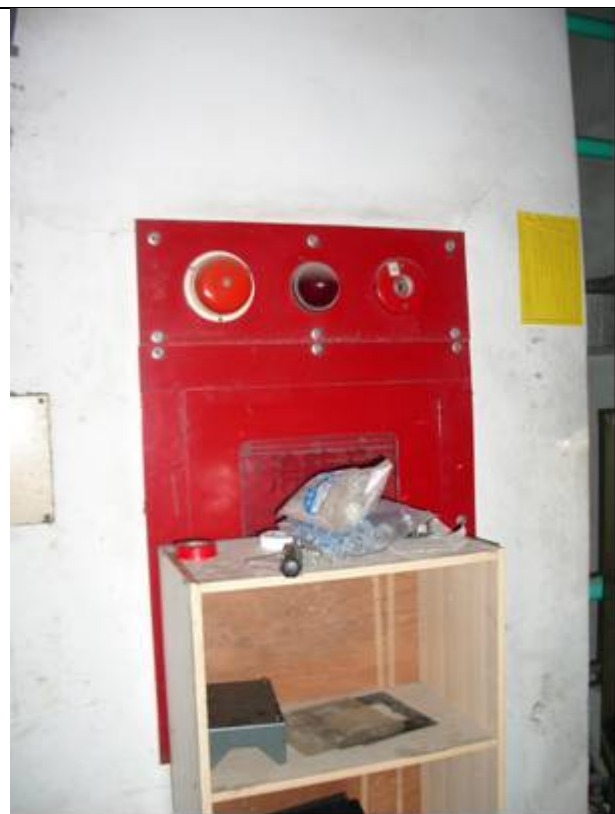
圖 10、置物櫃阻擋走廊消防栓之操作

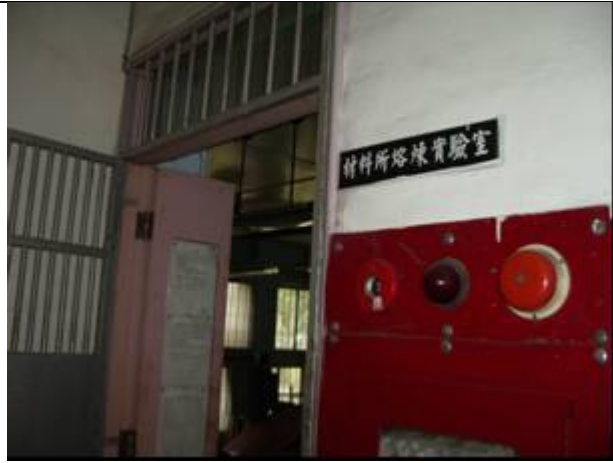
圖 11、X 鴻樓一樓實驗室僅設置一個出入口

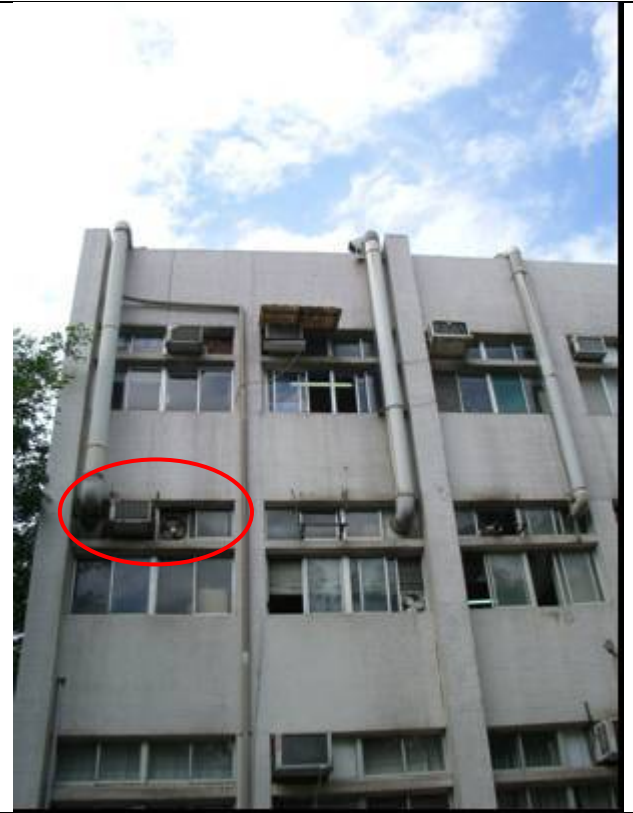
圖 12、X 鴻樓外觀抽進氣位置近接，設計不佳
