學校工作場所重大災害案例報告 52

鉋木機未斷電即進行故障排除而導致姆指遭壓碎裂事件

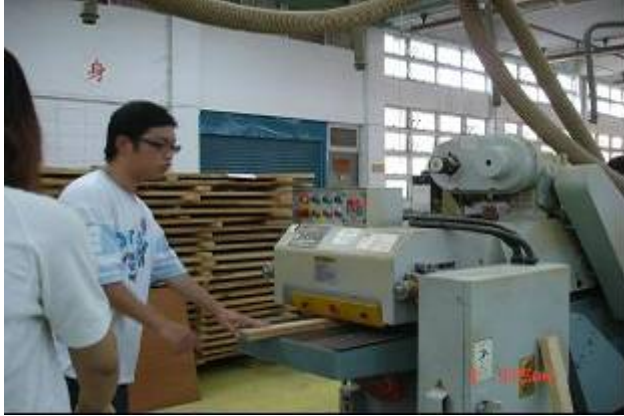
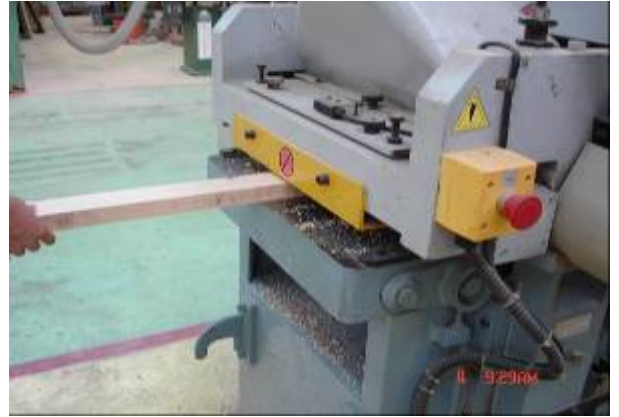
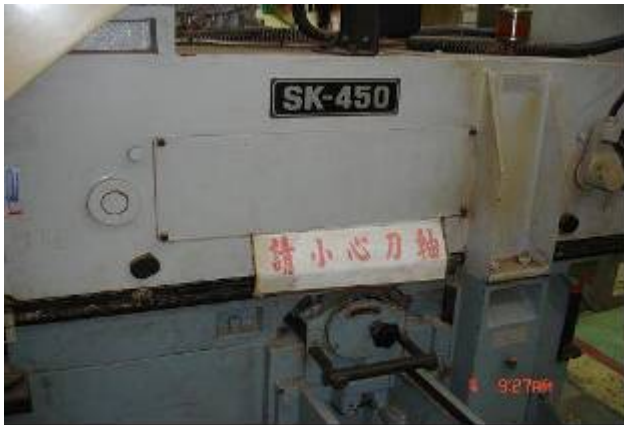
現場災害調查照片

某科技大學學生上課操作自動鉋木機時，因木條卡在機台，該生使用另外一根木條欲將卡住之木條推出，未料該木條卻也卡入機台內；在未停機狀況下，該生試圖用手伸入機台內，進行故障排除，而導致右手姆指遭壓碎裂。

1. 直接原因：機械設備夾捲。

2. 間接原因：鉋面鋸未設護圍等防護設備；安全教育不足致使學生右手伸入受傷。

(1) 該生在操作鉋面鋸實習時因木條卡在鉋面鋸內，在未關機之狀況下；伸手入機台內處理故障，導致右手姆指壓碎。

1. 儘速建立實驗室設備操作之各式標準操作(含故障排除)程序書，並要求師生確實遵守。

2. 鉋鋸機等木料加工機器應設置安全護欄。

3. 進入實習工廠之師生，修課前應施行必要之安全衛生教育訓練。
