某大學陶瓷加熱板破裂又溫控器過熱保護未作用致火災事件

一、摘要：

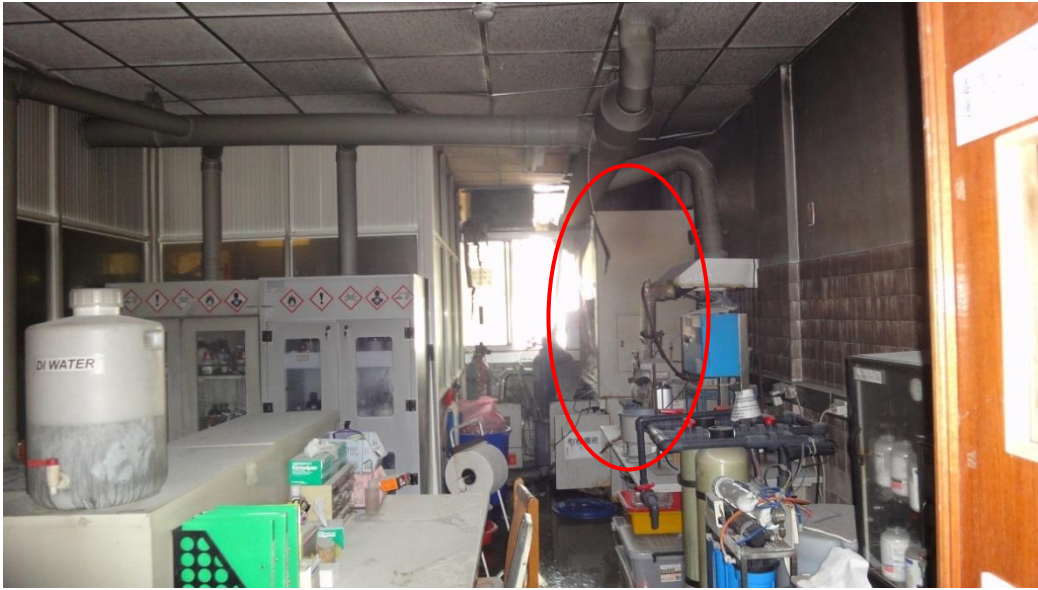
上圖圈選處為本次事故點-排煙櫃

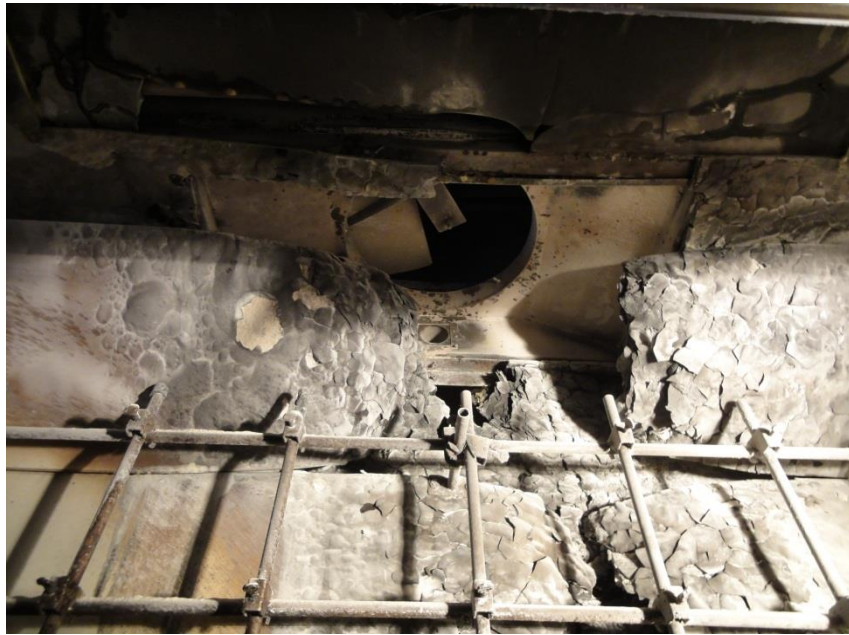
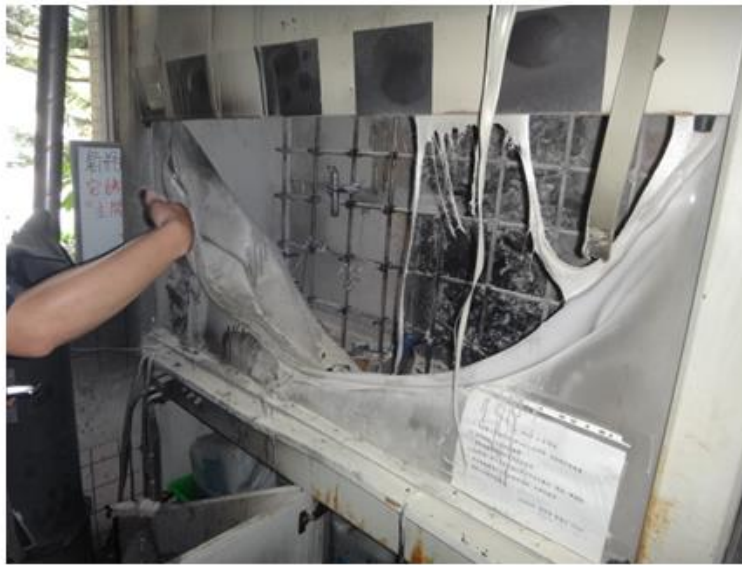
毀損之排煙櫃-壓克力視窗熔毀，局部排煙櫃背板燒焦，上方排氣管前半部毀損

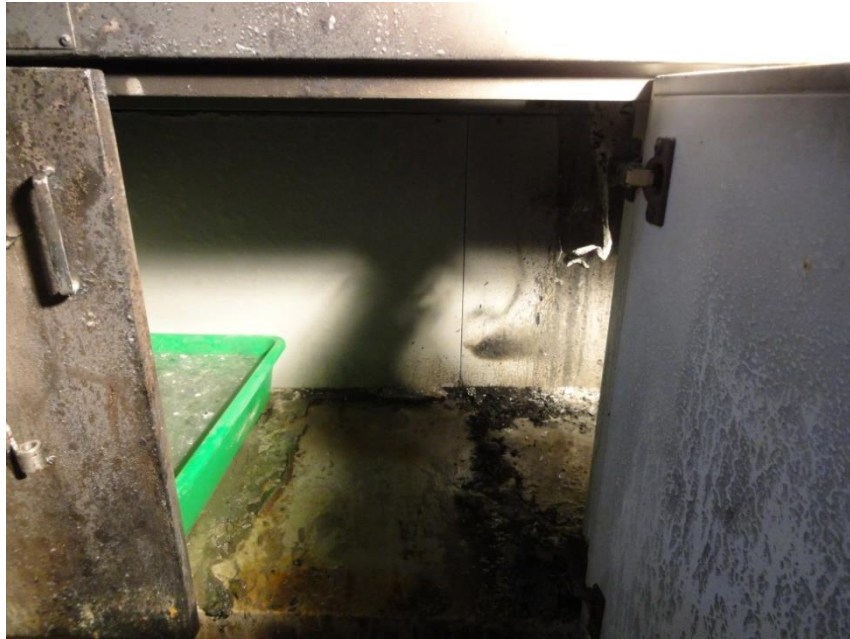
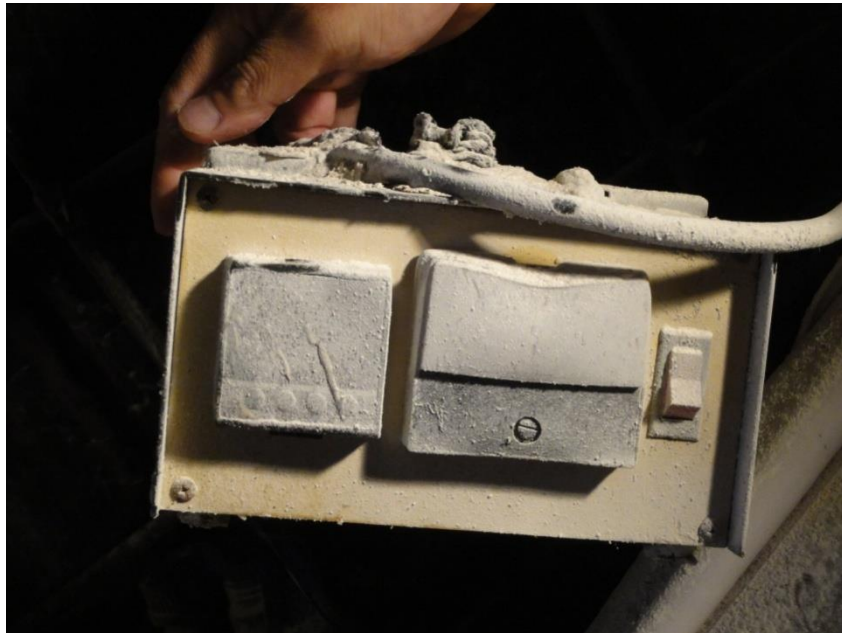
事故原因，初步判斷疑似溫控器過熱保護未作用之情形下，可能陶瓷加熱攪拌器之加熱板在加熱過程中有破裂，電熱絲高溫加熱，或因持續加熱致油鍋內矽油溢出經電熱絲高溫加熱而燃燒(現場有白色粉狀物殘留可能就是矽油燃燒之結果)，另高溫之陶瓷加熱攪拌器也熔破排煙櫃檯面，由於本次事故並無人員損傷，非屬勞安法規之重大事故案件，故未待鈞部派專家蒞校調查即先行復原，將一併列入檢討。

有白色粉狀物殘留之痕跡

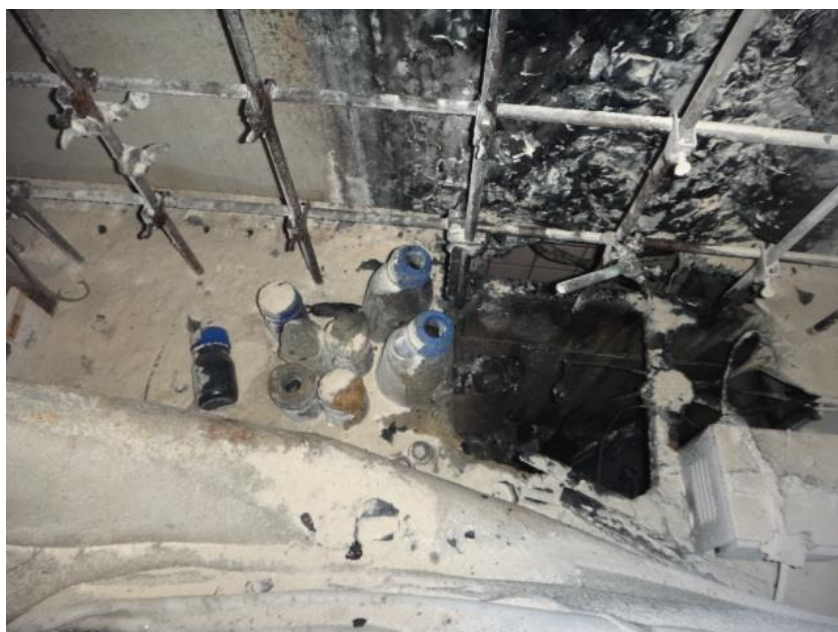
排煙櫃檯面-塌陷處為陶瓷加熱攪拌器放置處(實驗進行位置)，周邊之瓶罐為空瓶，

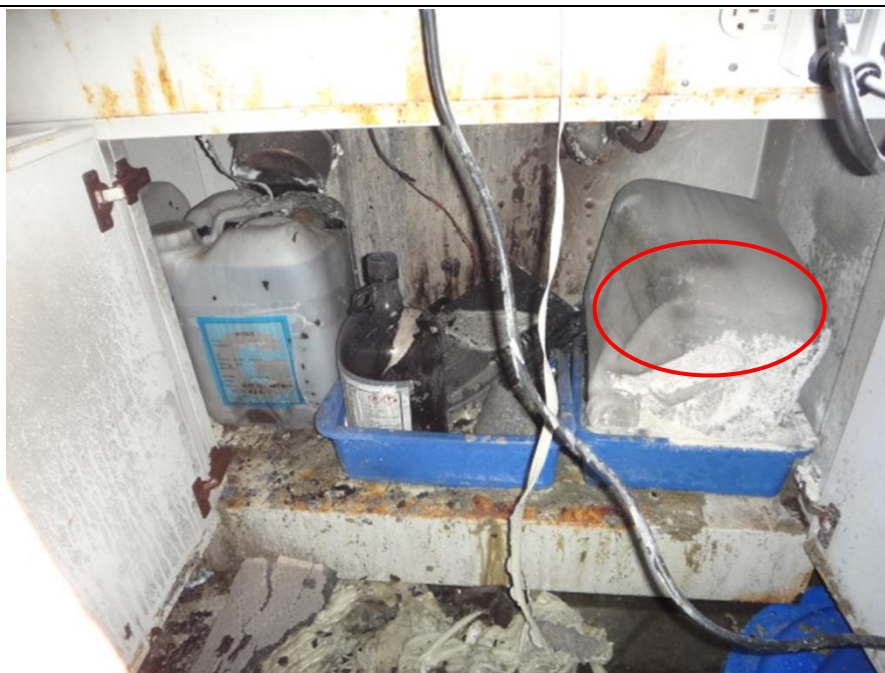
損毀之陶瓷加熱攪拌器掉落至下方塑膠廢機油桶(馬達潤滑油)，廢機油桶熔毀

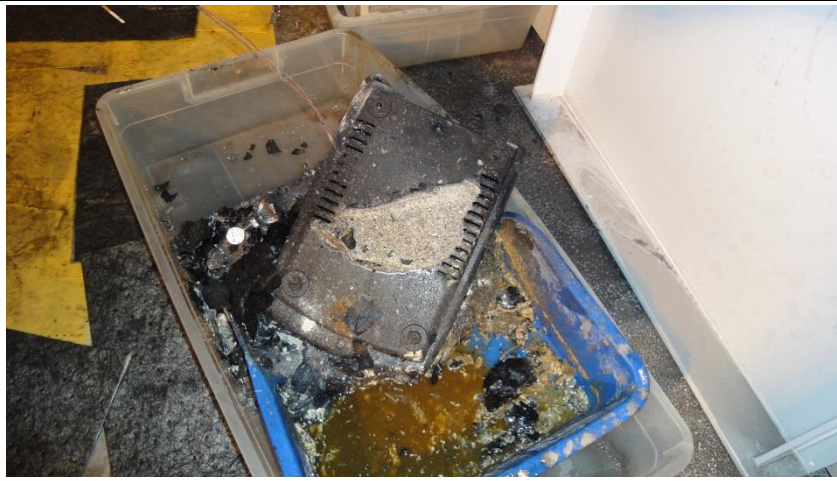
1. 直接原因：疑似溫控器過熱保護未作用之情形下，可能陶瓷加熱板在加熱過程中有破裂，電熱絲高溫加熱，或因持續加熱致矽油溢出而燃燒。

移出毀損陶瓷加熱攪拌器

1. 加強安全衛生教育，實驗過程中現場要有人監管，並要求學生確實遵守SOP。
2. 要求陶瓷加熱攪拌器之販賣商至校說明，並持續調查確切原因，以杜絕似事故。
3. 建議全校實驗場所暫停使用該機型之陶瓷加熱攪拌器，
4. 將本事故製成案例宣導，嚴格要求各實驗室務必依照各實驗之SOP工作。
