某大學00研究室電線走火致火災事件

101年8月00日某大學00研究室因電線老舊引起電線走火事件。

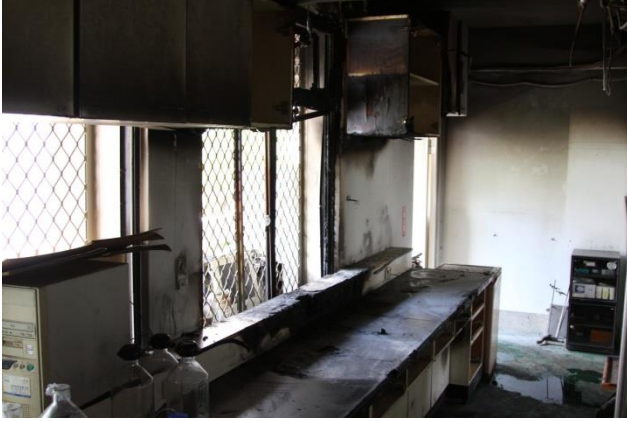
101年8月00日下午，學生向警衛反映00研究室冒出濃煙，警衛察看後立即通報消防隊並以滅火器初步撲救，下午5點03分警衛室通報執勤教官前往協處，消防警政及媒體俱已趕到，之後封鎖現場，詳細起火原因尚待消防隊調查。目前初步判定可能是UPS部分之電線走火引起。

不安全狀況：電線老舊及老鼠啃蝕損壞已多次。

1. 燒毀的區域(實驗桌和吊櫃)

2. 研究室之電線應定期檢查及管線包覆，避免老鼠啃蝕。

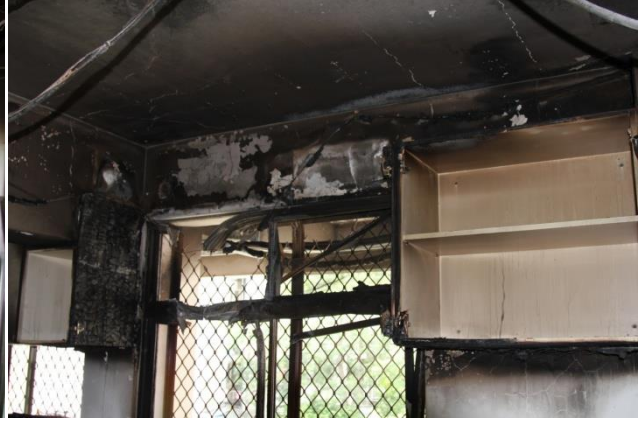
2. 燒毀之吊櫃

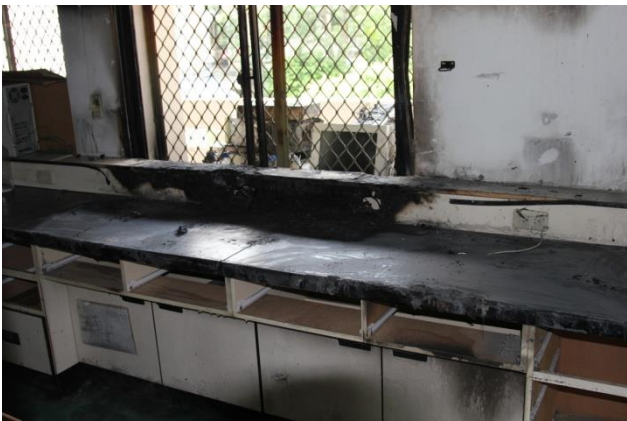
3. 燒毀之實驗桌

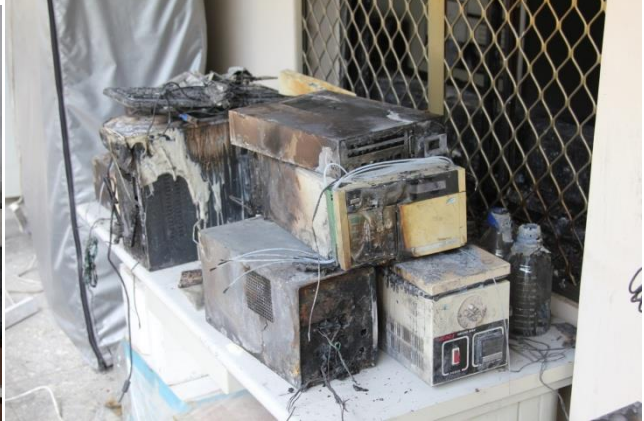
4. 燒毀之儀器設備

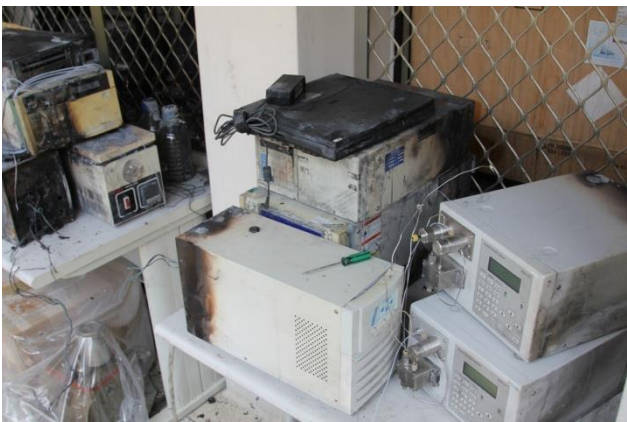
5. 燒毀之儀器設備

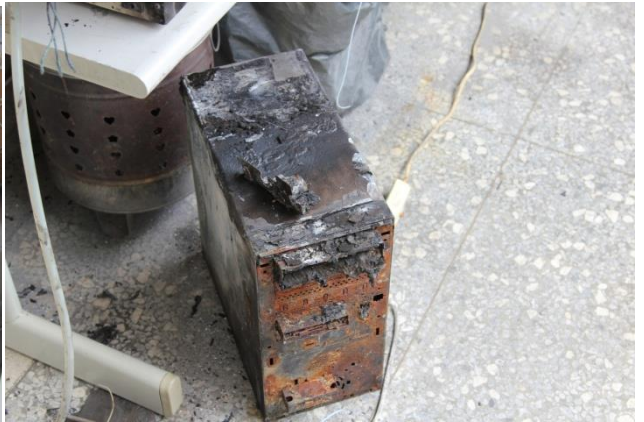
6. 燒毀之電腦
