某大學將不相容有機溶劑置放於可燃的抽氣櫃底部致火災事件

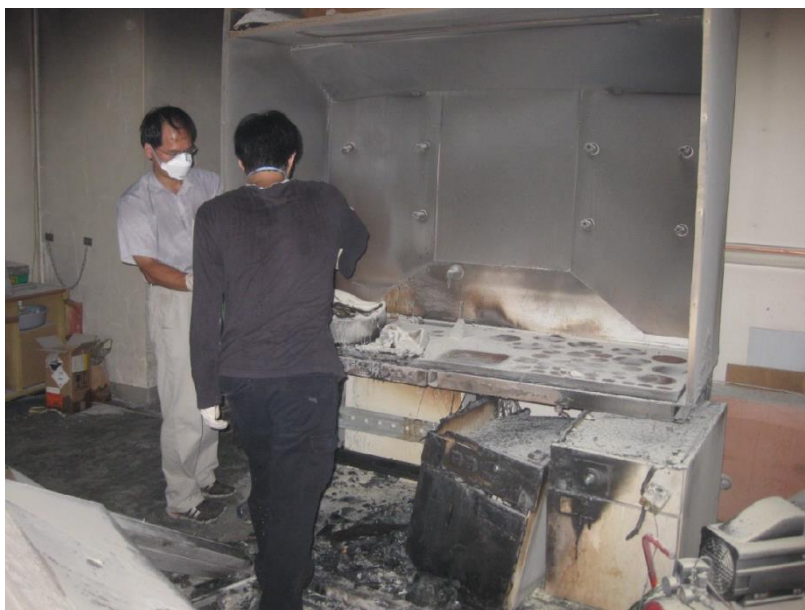
受損失抽氣櫃位於00實驗室進口左側(圖一)；同型號之抽氣櫃，分上、下二層，上層供實驗之用，下層有四個併排之木質置物櫃，其外觀如圖二及三所示。該實驗室負責教授表示，該抽氣櫃平時只供貯存硫酸、硝酸、氫氧化鉀及有機溶劑廢液之用，又為增加排氣、除臭效果，另於抽氣櫃導管尾部加裝一排氣機，並將其控制開關設於抽氣櫃控制面板上(圖三)，而起火點可能就在加裝之控制開關處(圖四)。起火後，下層之左側兩個置物櫃嚴重燒毀，而右邊兩個置物櫃則部分燒焦，另抽氣櫃上層貯存的四個20公升高密度丙烯(HDPE)桶裝之廢酸液被燒毀，見(圖四~五)，所幸玻璃瓶裝之有機溶劑廢液未被波及，否則災情可能更為嚴重。

圖五、(現場清理中) 抽氣櫃中物品清理情形
