學校工作場所災害案例報告4

NH高工實習工場
工友備料室火災

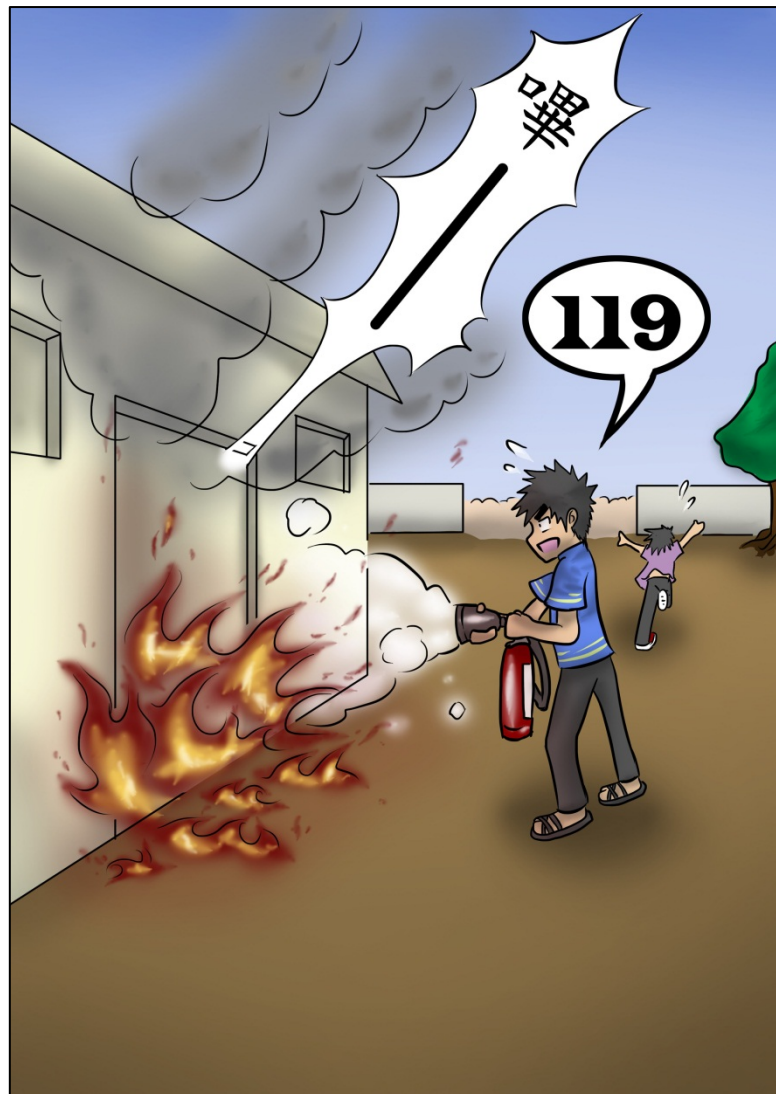
上午L工友進入備料室後，離開至校園內進行例行工作，稍後，L承包商至後門進行攝影機台維護時，發現工友備料室有濃煙（當時無人在備料室，火源約為室內冰箱處，工友辦公桌旁），隨即通知鄰近辦公室與上課教師，並試圖拿滅火器滅火，校內啟動通報，通知相關人員前往查看，同時通報119報案且進行斷電，並疏散在樓上工場上課師生，後來火勢愈大，繼續延燒，無法控制。約略15~20分消防車抵達灌救，約5分鐘火勢受到控制。

於現場調查時，觀察該場所內堆積許多雜物，通道十分擁擠，且僅有一個出入口，並於現場發現存有許多之有機溶劑，如噴漆罐、油漆桶（香蕉油）、並有瓦斯鋼瓶；且該場所內地板常積有機油油漬。該類物質可能為此場火災之燃料。

- 1.加強消防設備之自動檢查並留存紀錄。
- 2.加強相關人員含保全人員之緊急應變能力，以控制災害，降低損失。
- 3.控制危險物，有害物之存量，並應有管制之機制，不宜由單人負責。

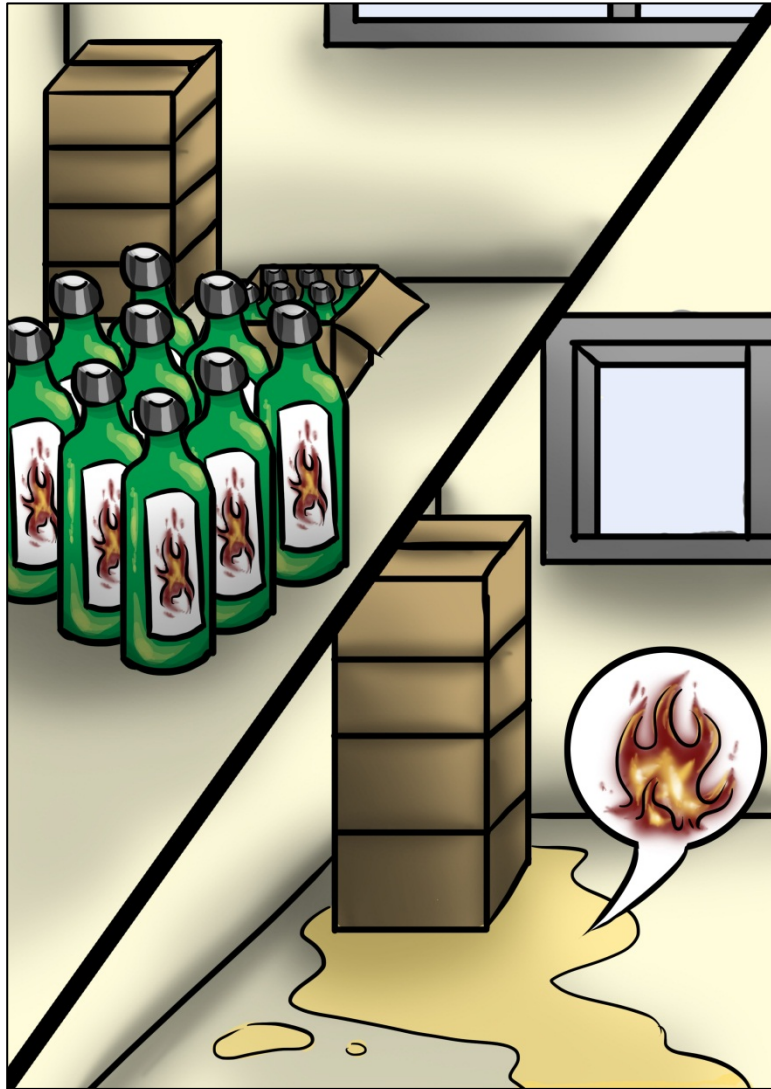
火苗引燃室內存放之有機溶劑引起火災。

該場所地板積有許多機油油漬，並囤積許多有機溶劑，且通風不良；如遇有火苗產生，極易引發火災。

管理單位無法掌握該場所存放之物品，亦無法有效管理進出人員與該場所之作業活動，應為災害發生主因。另外，警衛室於他人通報與發現火勢後才報警，似有疏失，應加強管理。如火災自動警報系統，未如校方所稱之正常運作，則應加強消防設備管理及自動檢查。
