某大學 00 實驗室櫥櫃加熱板過熱所致火災事件

一、摘要：

99年8月00日某大學00實驗室因櫥櫃加熱板過熱致火災事件，無人員傷亡。

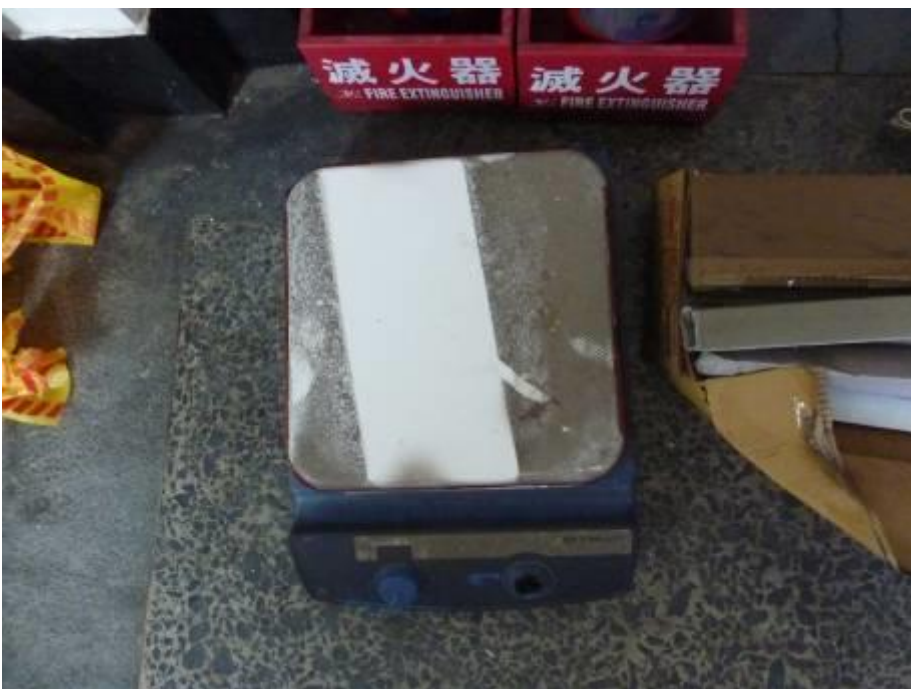
照片 2 (加熱板)

綜合分析：依初步研判起火點是一個櫥櫃加熱板過熱所致，惟火場鑑定為緊急照明設備電源插座走火（註：以微小充電電流量似不合理）現場殘留加熱板，推測發生災害原因如下

1. 加強實驗室安全衛生管理及人員訓練。

2. 徹底檢查消防系統，落實自動檢查。
