學校工作場所重大災害案例報告 24

實驗室物體飛落

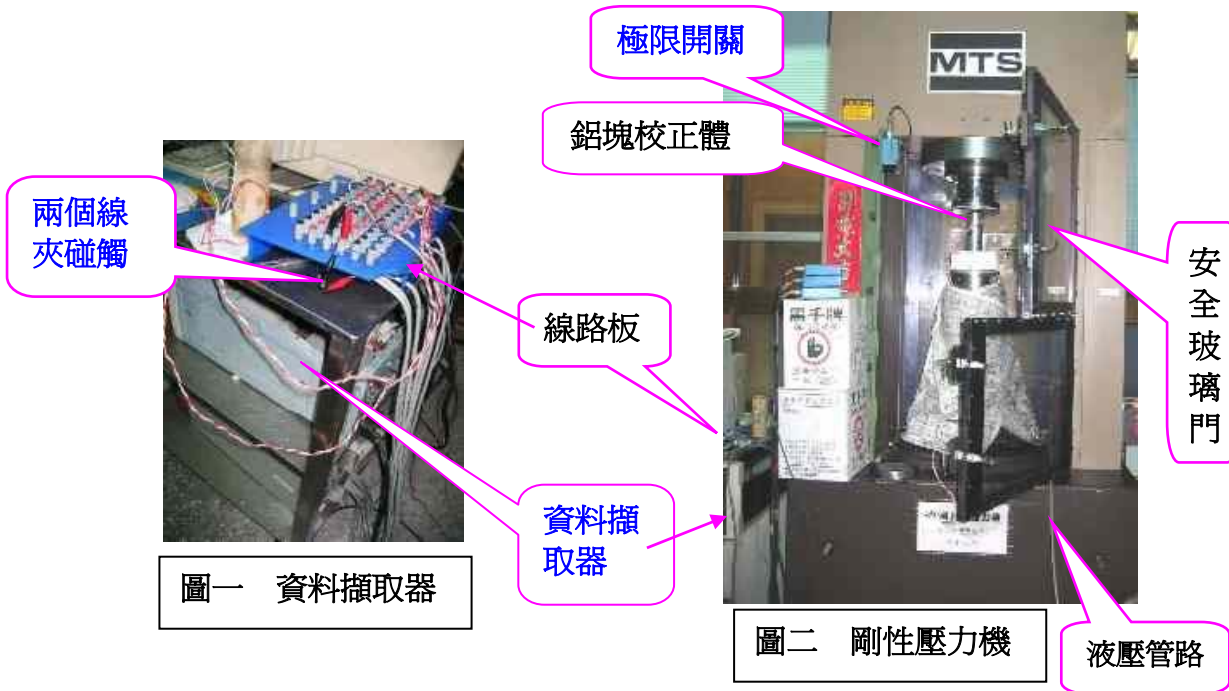
現場災害調查照片

(1) 拆換連接之線夾時，兩個線夾不慎碰觸造成短路(圖一所示)，致油壓座上升將鋁塊彈出。

(2) 原廠之安全門係單片設計，致上次實驗時因安全門無法關閉，而將極限開關被綁住而失效。

極限開關被綁住失效，而無法發揮斷路作用。

1. 已將原來一塊之玻璃安全門分隔成上、下兩塊(圖一)，嗣後從事任何實驗時，上門必須關閉，才能使極限開關(Limit Switch)發揮安全功能，將可避免發生類似事故。
