學校工作場所重大災害案例報告 9

某實驗室電氣火災無人傷亡

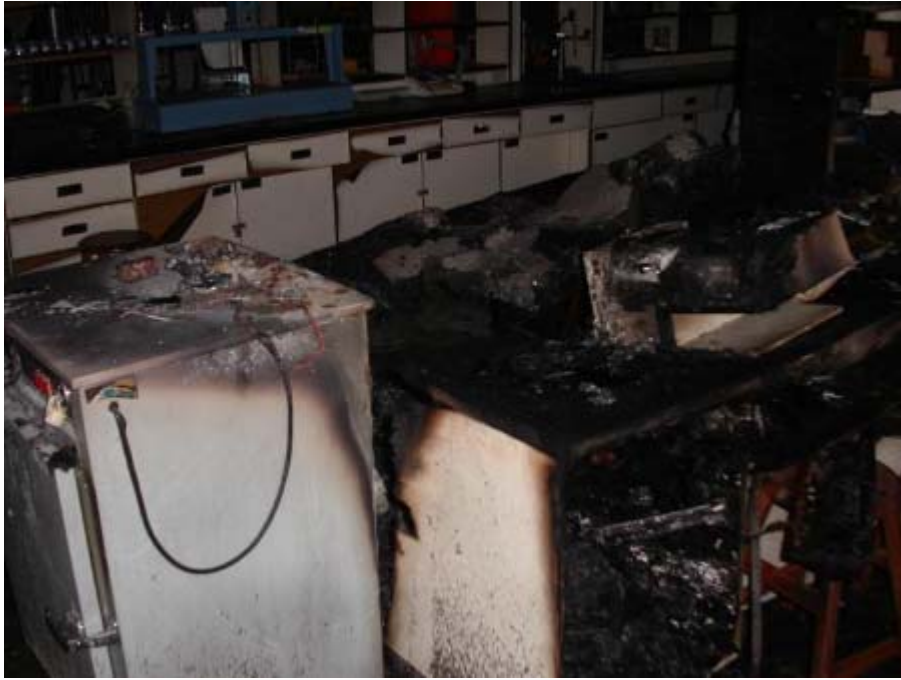
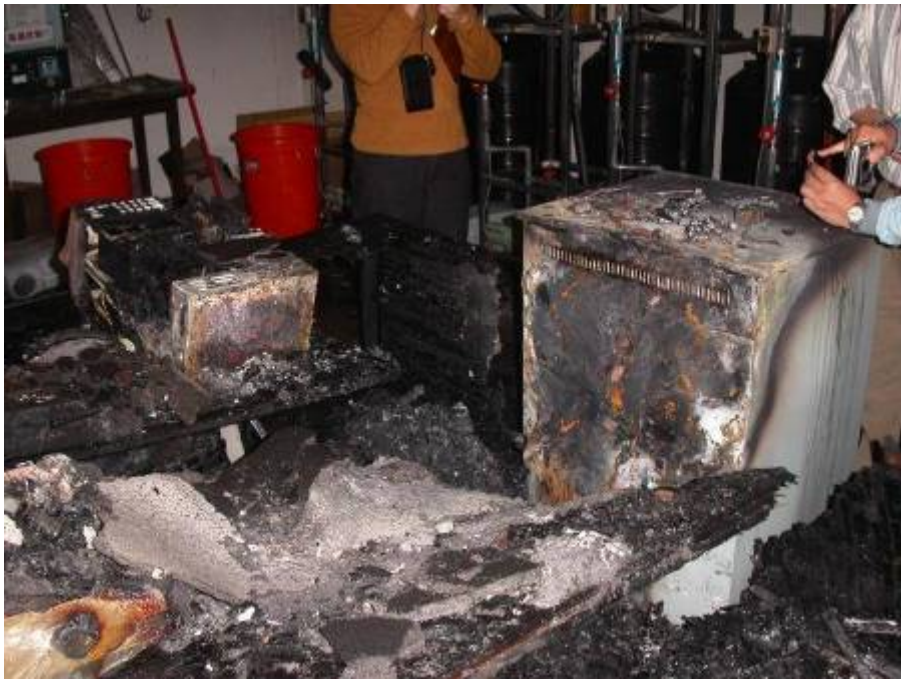
現場災害調查照片

某科技大學於 92 年 X 月 X 日 3 時 X 分學生聽聞警報聲響，隨即逐層檢查，至 1 樓時發現可能火災現場，此時警衛亦已趕到，開啟實驗室大門後，大量濃煙濃煙竄出，消防隊隨即趕到進行滅火，現場疑似起火點為實驗桌，附近配置烤箱一座，負責實驗樣品中水分之去除，事發當時設備仍為運轉狀態，並無人在旁監看，初步判定應為插座負載過高，引起實驗桌燃燒，災害發生後附近設備燒毀，周遭亦受到波及，其餘地區遭濃煙燻黑。警衛確定為火災後隨即通報消防隊及總務和安環室主管到場處理，消防隊趕到後，掌握現場，此時濃煙已大致受到控制，實際發生原因，正由消防隊調查中，保險公司亦到場了解損失情形，初步估計有若干台小型儀器損毀，若干台儀器設備部分損毀，加上其他硬體及設施，損失約在 100 萬元上下。

- 1.直接原因：火災。
- 2.間接原因：為電線著火引起。

事發當時設備仍為運轉狀態，並無人在旁監看。

- 3.基本原因：未定期檢查電線，更新舊的線路。

(一)對於電氣設備裝置及線路應依電業法規規定施工。

- 1.電氣迴路、插座及電線所能負荷之電流（安培數）要與電器設備相匹配。
- 2.電氣設備附近應避免不易散熱之器具(本案中烘箱緊鄰實驗桌)。
- 3.下班所有人員離開前，宜將總電源開關關閉。

(二)助燃物質(如本案中之木質實驗桌)應與熱源妥善隔離

(五)宜考慮設置消防自動灑水裝置。

(六)設備運轉時，應有人員在旁監看。

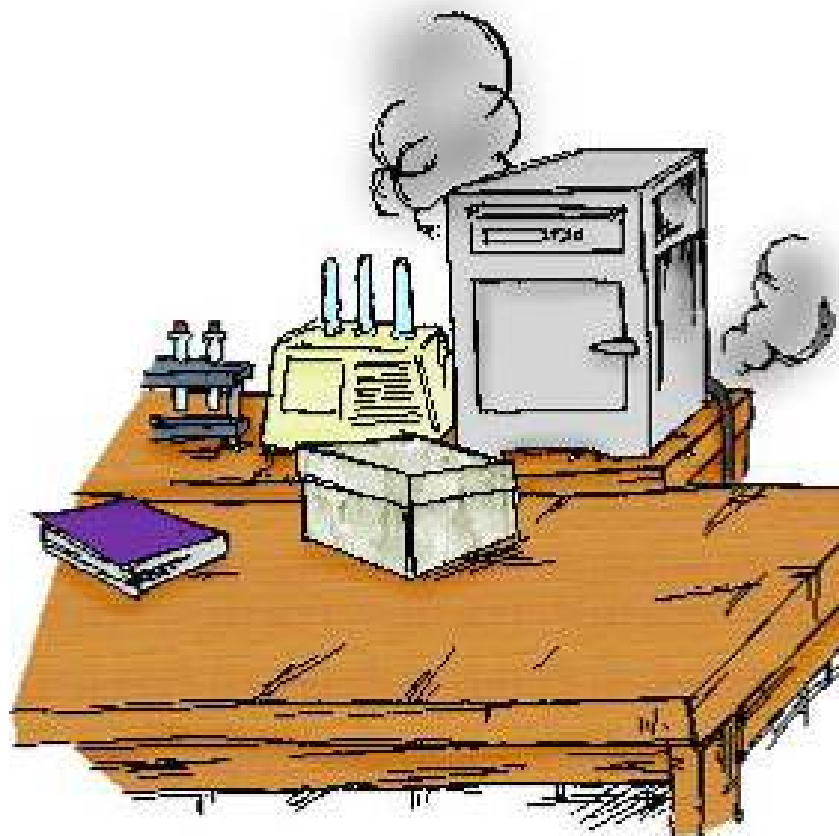
發生經過描述

某科技大學，學生聽聞警報聲響至1樓時發現火災現場，當開啟實驗室大門後，大量濃煙竄出，消防隊隨即趕到進行滅火，現場疑似起火點為實驗桌，附近配置烤箱一座，災害發生後附近設備燒毀，周遭亦受到波及，其餘地區遭濃煙燻黑。。。

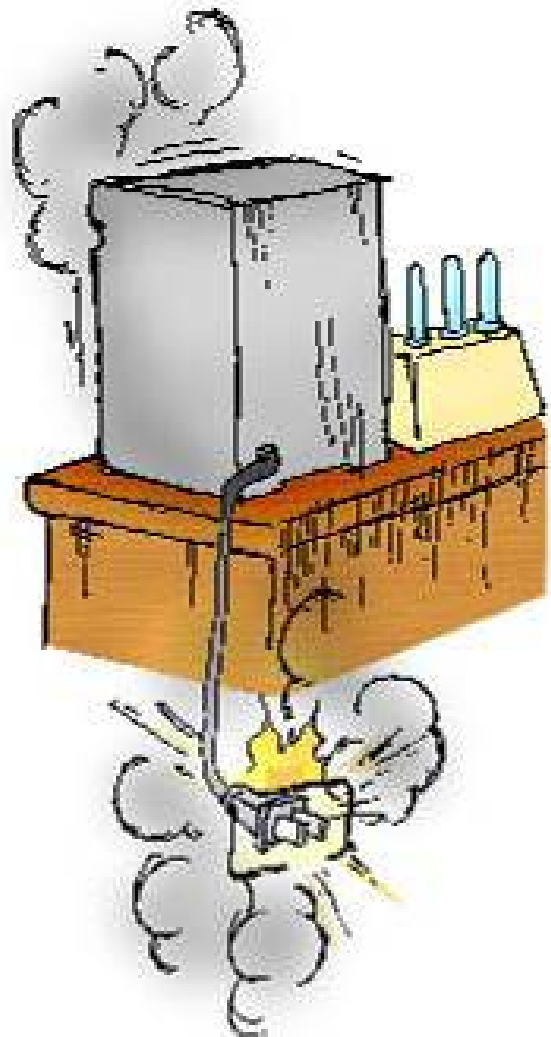
災害原因分析

1. 直接原因：火災。
2. 間接原因：
 - 不安全狀況：
事發當時設備仍為運轉狀態，並無人在旁監看。
 - 不安全動作：無。
3. 基本原因：
 - (1) 實驗設備運作期間無人看管。
 - (2) 未定期檢查電線，更新舊的線路。

1.對於電氣設備裝置及線路應依電業法規規定施工。

(1)電氣迴路、插座及電線所能負荷之電流(安培數)要與電器設備相匹配。

(2)電氣設備附近應避免不易散熱之器具(本案中烘箱緊鄰實驗桌)。

(3)下班所有人員離開前，宜將總電源開關關閉。

2.易燃物質(如本案中之木質實驗桌)應與熱源妥善隔離。

- 3.訂定災害防止計畫，定期或不定期實施各場所及設施之檢查、檢點及巡查。
- 4.對教職員工施以從事工作所必要之安全衛生教育訓練，提昇安全衛生認識及預防再害之發生。
- 5.宜考慮設置消防自動灑水裝置。
- 6.設備運轉時，應有人員在旁監看。
- 7.規劃室內配線電力負荷，及設置電力過載之保護措施。
