校園實驗/實習場所重大災害案例 115

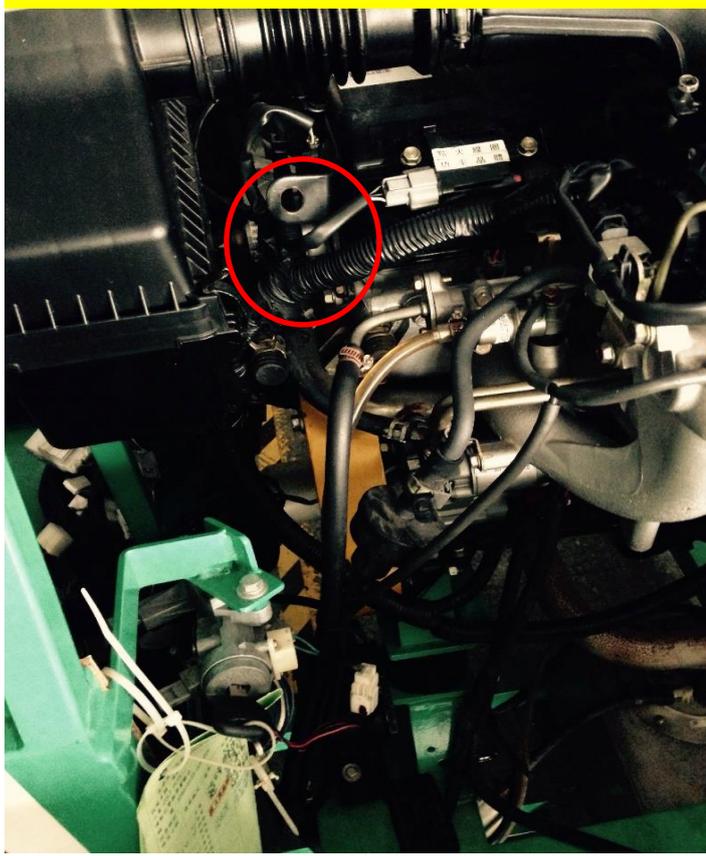
圖 1.

該校汽車科二年級學生於汽車科實習教室進行引擎課程操作，其操作之引擎熱水塞突然爆開(圖 1)，在旁的陳姓學生閃避不及，即遭到熱水燙傷之意外，事故發生後，當堂之指導老師隨即將陳姓學生送往健康中心進行初步處理，處理後即送至汐止國泰醫院治療。

1. 直接原因：操作之引擎熱水塞爆開，遭到熱水燙傷

不安全狀況：汽車引擎熱水塞裝置未緊密固定

汽車科實習教室進行引擎課程操作，其操作之引擎熱水塞突然爆開，同學遭到熱水燙傷

3. 建議學校對於有暴露於高溫、低溫之虞者，應置備安全衛生防護具，如安全面罩、防護眼鏡、防護衣等適當之防護具，並予以確實使用。(職業安全衛生設施規則第 287 條暨職業安全衛生法第 6 條第 3 項)

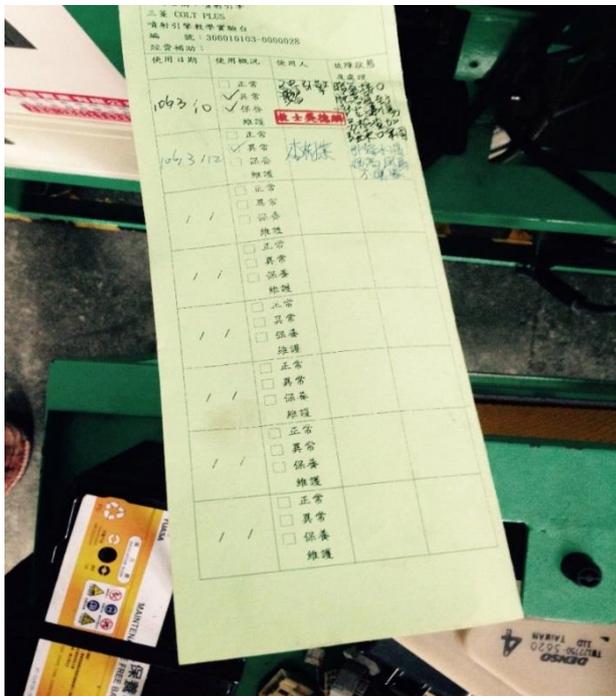
圖 2.

(1) 對汽車引擎操作前未落實作業檢點表(圖 2)

汽車引擎自動檢查表過於簡略，有異常現象時不容易發現缺失。

2. 建議學校對汽車引擎操作前予以實施連結裝置、蓄電池、配線、控制裝置之有無異常之作業檢點。(職業安全衛生管理辦法第 50 條暨職業安全衛生法第 23 條第 4 項)
