學校工作場所災害案例報告7

CY大學食品科學系食品加工廠
烘焙教室學生手指遭夾

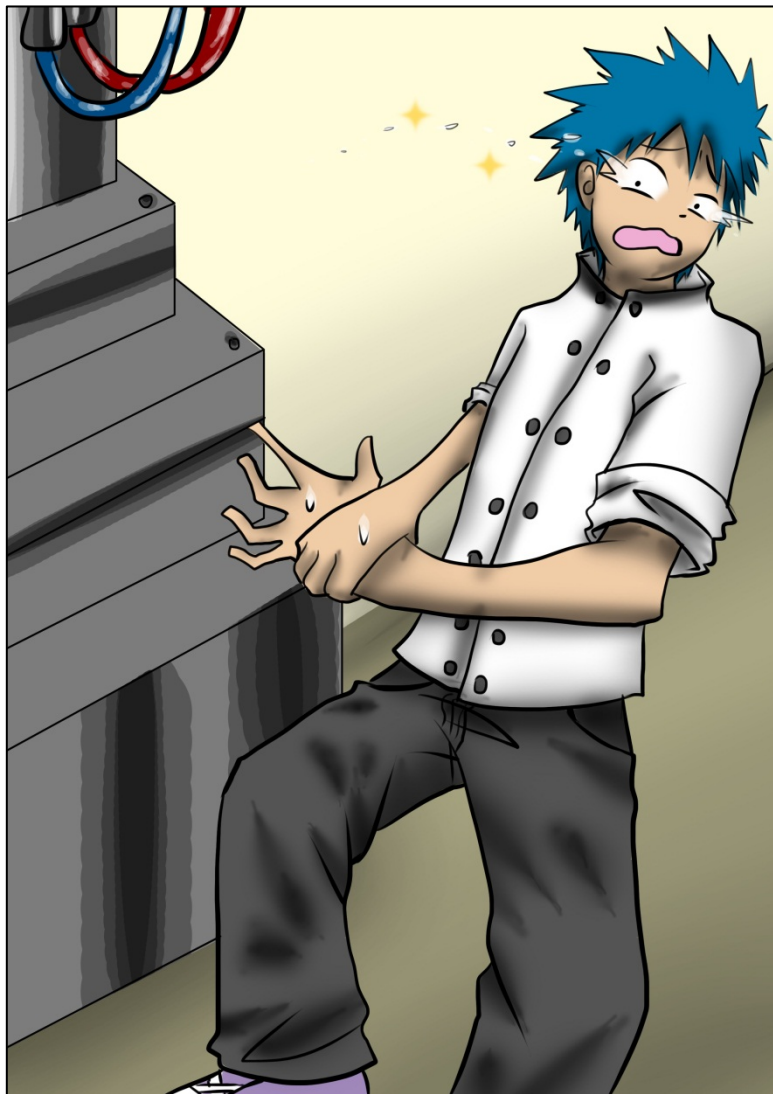
1.CY大學食品科學系L研究生（碩二）在食品加工廠烘培教室，操作壓麵條機時右手掌不慎遭壓麵條機捲入夾住造成壓傷手指流血，該生在事發當時即自行切斷電源，現場老師立即指示其他學生聯絡救護車及消防局請求支援。

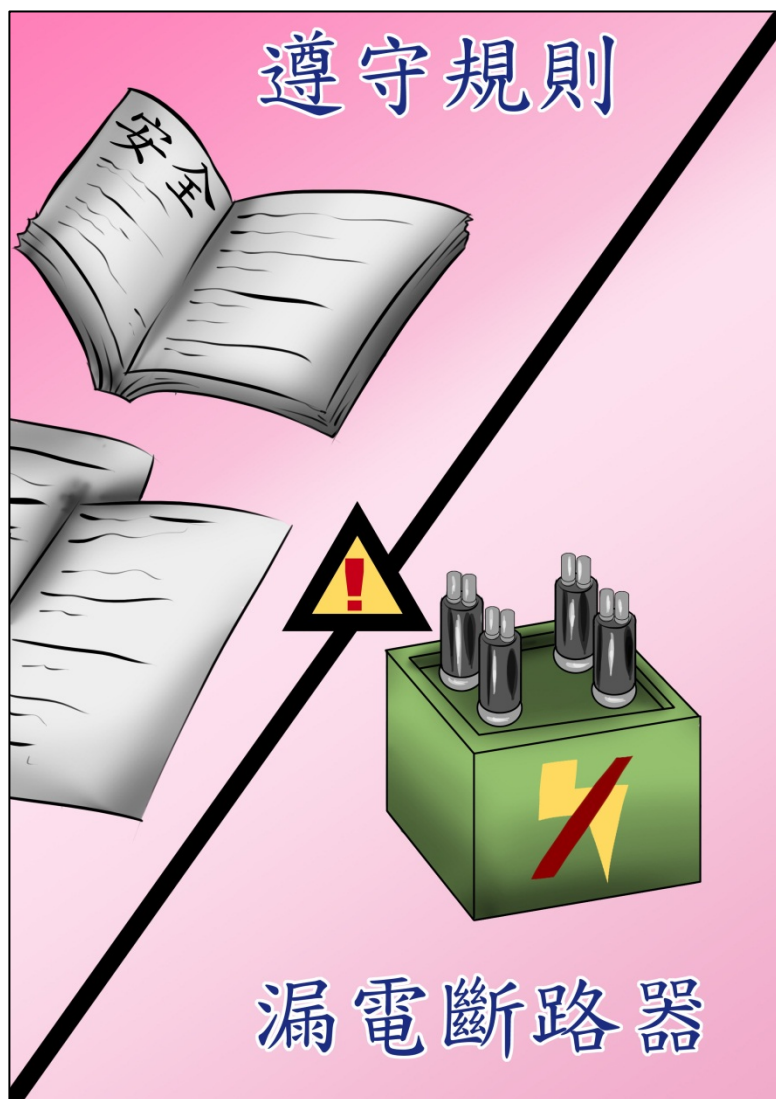
手指被捲入壓麵條機滾軸造成傷害。

(1) 移動式壓麵條機未安裝設備專用的漏電斷路器。

(2) 進料漏斗深度不足僅有十餘公分，手指在作業時可能會被捲入造成輾壓傷害。

(1) 學生在壓麵條機操作時以手指進行麵團推料動作不慎被捲入造成輾壓傷害。

(2) 未確實遵守壓麵條機操作程序及注意事項。

- (1) 移動式設備操作時除予以固定外應再加裝設備專用之漏電斷路器。
- (2) 具有操作安全疑慮之機器設備應訂定安全操作準則並要求使用者需經過指導並告知操作之危險點及其安全防護裝置之正確使用方法。
- (3) 學生在進行實驗研究時，不可在精神狀況不佳或疲勞時進行具有危險機械設備之操作。
- (4) 加強危險機械設備操作時之安全管理，並提生教職員工生安全衛生基本知能。
- (5) 此次事件雖未釀成重大災害，但在緊急應變處理程序顯然有違常理，讓消防隊員在事故處理當中電視媒體即可進入實驗室接受採訪，造成受傷學生二度傷害及產生心理壓力。
- (6) 災後事故調查結果應釐清其基本原因、直接原因與間接原因，具以提出防範對策，並將其納入爾後之安全衛生訓練教材。
