學校工作場所災害案例 報告08

溫控器失效致持續加熱造成火災

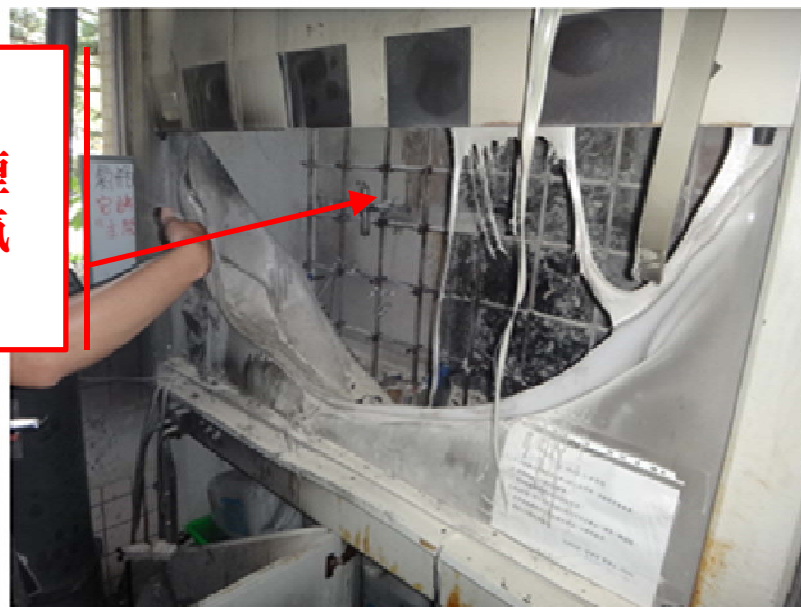
毀損之排煙櫃；
壓克力視窗熔毀，排煙
櫃背板燒焦，上方排氣
管前半部毀損。

- 1.直接原因：疑似溫控器過熱保護未作用之情形下，可能陶瓷加熱板在加熱過程中有破裂，電熱絲高溫加熱，或因持續加熱致矽油溢出而燃燒。
- 2.間接原因：
 - 不安全狀況：現場經消防隊滅火，現場已破壞，無法確認。
 - 不安全動作：實驗設備之自動檢查實施未確實。
- 3.基本原因：未確實依SOP作業。矽油浴加熱過程無人在現場監管。

1. 加強安全衛生教育，實驗過程中現場要有人監管，並要求學生確實遵守SOP。
2. 要求陶瓷加熱攪拌器之販賣商至校說明，並持續調查確切原因，以杜絕類似事故。
3. 建議全校實驗場所暫停使用該機型之陶瓷加熱攪拌器，俟確認性能正常後再啓用。
4. 嚴格要求各實驗室人員務必依照各實驗之SOP工作。
