一、災害發生經過及現場概況：

胡姓男學生遭濃硫酸噴濺致臉部胸部雙手 1-2 度燒燙傷，手臂 5 公分 3 度燒燙傷，體表面積 5-6%，意識清楚送醫治療後所幸無大礙。

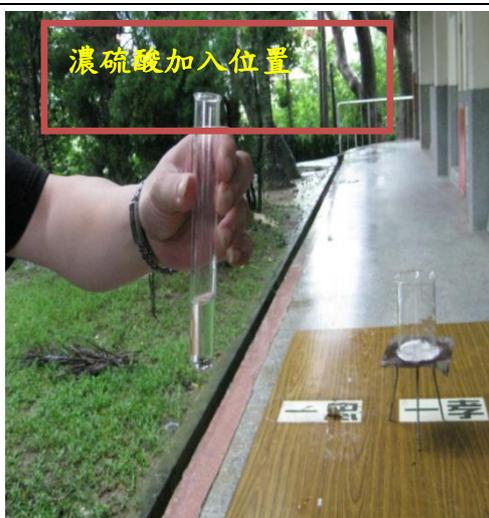
圖 1.

描述實驗當日於 20mL 之試管(管徑為 1.2cm)中添加 5mL 之正丁醇、醋酸各 5mL，並加入硫酸作為催化劑。教師依序加入正丁醇與醋酸後，隨即加入硫酸，於此因突沸之狀況使硫酸由試管中向外飛濺，胡姓學生(未著個人防護具)當時站於試管口之位置，因此受到硫酸之噴濺。

- 不安全狀況：對濃硫酸物、物理與化學性質不熟悉。
- 不安全行為：硫酸(催化劑)加入太快引發激烈放熱反應。

狹隘試管內濃硫酸加入太快

1. 建議該校宜全面檢示校內實驗之相關流程，並依其流程執行風險評估，並依據風險評估結果擬訂各實驗室之標準操作程序(SOP)，如：硫酸應延試管邊緣緩慢加入；或使用試管架及滴定管進行操作，以避免手部操作等。(職業安全衛生法第 6 條及第 11 條)。

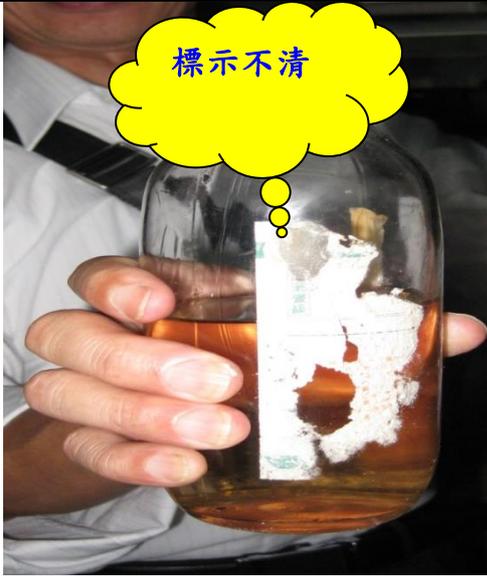
圖 2.

- 本會當日已請該校校長、教務主任、理化老師古○○提供以下事發資訊：
- (1) 現場發生事故之設備照片(如圖 1)。
  - (2) 現場化學品未有危害標示(如圖 2、圖 3)。
  - (3) 安全衛生教育訓練相關記錄(無實施)。

濃硫酸容器未依規定標示

2. 該校化學實驗室儲藏室所存藥品陳舊、標示剝落、亦缺少相關通風換氣設備，相關化學品容器標示不清及未有化學品安全資料表(SDS)，本會建議應即刻優先辦理改善，確實以中文辦理標示及建立 SDS。(危害性化學品標示及通識規則第 5、12 條暨職業安全衛生法第 10 條)
3. 應落實教師與學生教育訓練與宣導，加強操作者之安全衛生意識，避免相關事故再度發生。(職業安全衛生教育訓練規則第 17 條第 1 項第 12 款暨職業安全衛生法第 32 條)
4. 化學實驗或試驗，使用之設備易破碎及藥品易噴濺、燃燒、飛濺，因此應督導該學校確實使用相關防護具以保護身體安全。(職業安全衛生設施規則第 287 條暨職業安全衛生法第 6 條第 3 項)(學校職業安全衛生管理要點 第 14 條)
5. 本次酯化反應實驗所使用之催化劑為濃硫酸，該物質與水作用易起激烈放熱反應，酯化反應之催化劑可改用危險性較低之磷酸混合鹽酸組合以(1:1)比例替代濃硫酸及搭配攝氏 40 度之溫水浴，亦可達預期之酯化效果，建議該校可參考附錄替代實驗改用之，以落實綠色化學減毒觀念，及營造安全性更佳之實驗環境。(特定化學預防標準第 6 條第 3 項)
6. 本次實驗使用濃硫酸作為實驗催化劑，硫酸屬於特殊化學物質，依法規須確實設置緊急沖淋設備，避免實驗過程中遭受化學物質噴濺時能立即沖洗急救，降低受傷程度。(勞工安全衛生設施規則第 318 條)(特定化學物質危害預防標準第 36 條)
7. 化學品之標示應符合化學品全球調和制度(GHS)之相關規範，建議該校爾後於採購相關化學品時應採用具有 GHS 標示及 SDS 之化學品，以落實化學品管理。

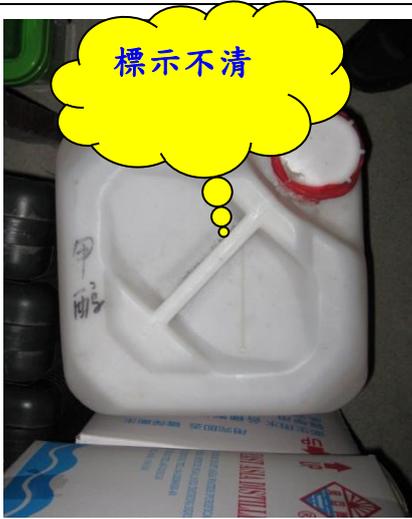
圖 3.

甲醇容器未依規定標示
