一、災害發生經過及現場概況：(請至少記錄以下事項)

該校○○大樓 10 樓於 107 年○○月○○日上午 10 時 30 分發生火災事故。

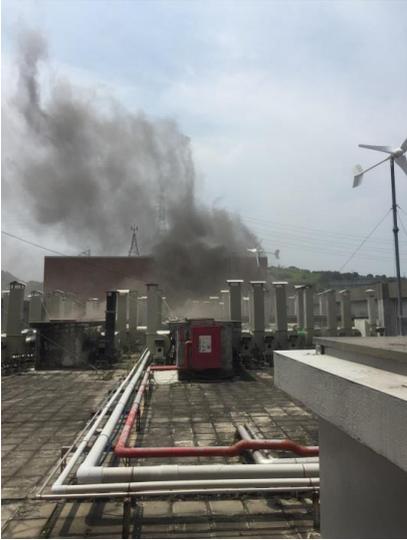
據當日在現場的兩位該實驗室研究人員與實驗室負責老師之描述，當天事發時，兩位研究人員正在○○大樓 10 樓(G1006)有機化學實驗室旁的儲藏室 (含廢液放置)，對於一瓶標示為“氧化鐵”之藥品進行處理，隨後倒入有機廢液桶中後，便冒出大量濃煙。兩位研究人員隨即以滅火器進行滅火，但無法達到撲滅的效果；因此緊急聯絡系辦及系主任，並通報校安及環安處，同時通報消防隊，由消防隊進行搶救工作。隨後台中市消防局、環保局及環保署中區環境事故專業技術小組亦陸續到場支援。火勢於下午 3 時 23 分獲控制，經清點共波及 4 間實驗室。

事件發生實況

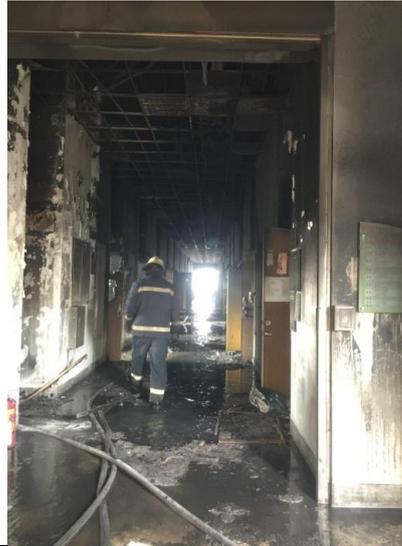
災後清查

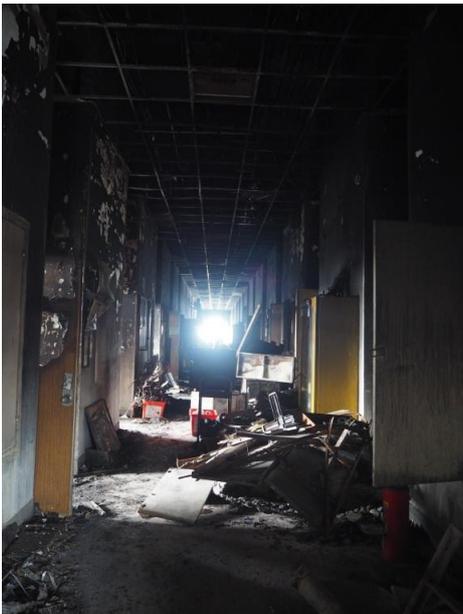
1. 研究人員對於將藥品置入廢液，其所可能造成之化學反應及危害，尚顯不足。
2. 研究人員對於火災發生初期，其所可能採取之緊急應變措施，亦尚顯不足。
3. 實驗室存放使用大量之化學藥品，導致火勢擴大。
4. 實驗室間之輕質隔間及天花板，均無法阻隔火勢，且因本身材質，甚至成為助燃物質。受波及之 9 樓(G907)微生物技術實驗室即是經由塑膠通風管線延燒蔓延。
5. 事故發生時，消防單位無法即時取得現場化學藥品種類及數量資訊，因此，可能延緩救災時效。註：該校化學品管理系統因故障送修中，而系所承辦人該日公出，各單位亦無法提供紙本資訊。

燒毀之天花板

- (一) 實驗室之廢液處理，應制定標準操作程序，確定物質相容性後，始可倒入廢棄，並制定緊急應變計畫。
- (二) 妥善規劃廢液存置空間，除應通風良好外，鄰近應避免存放可燃物質。
- (三) 確實清查各實驗室之化學品種類及數量，並依據消防法規及評估風險後，進行數量之控管。
- (四) 宜對於實驗室之隔間方式與建材進行評估，使實驗室隔間之防火性能，能有效防止火勢之延燒。另化學抽氣櫃之通風管路及管道間，亦可能造成火勢之蔓延，亦應謀求改善之道。
- (五) 針對高風險之化學類實驗室，宜規劃妥善之火災偵測及自動滅火設施
- (六) 學校化學品管理系統應特別注意緊急狀況下之資訊可取得性，詳加規劃多重之資訊取得管道。例如各運作場所應有完整之 SDS 陳列，供人員查詢外，環安中心及系辦等，亦應留有備份供查。

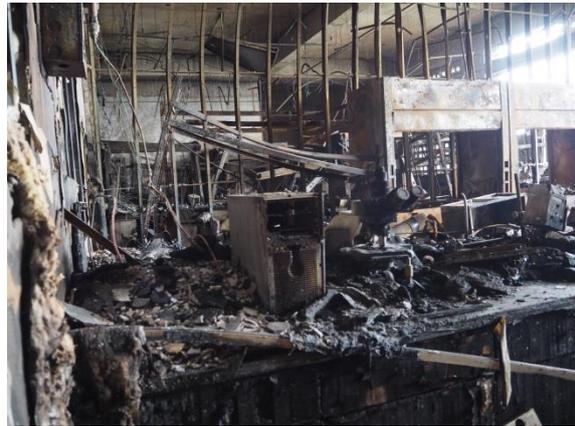
不安全狀況：廢液儲藏室及實驗室因存放大量化學藥品，若遭遇火源，可能迅速引起延燒現象。同時，受波及的實驗室間為輕質隔間，阻隔效果有限，而造成火勢之蔓延。

燒毀之輕質隔間
