學校工作場所重大災害案例報告 97

學生不慎操作機台致傷害事故

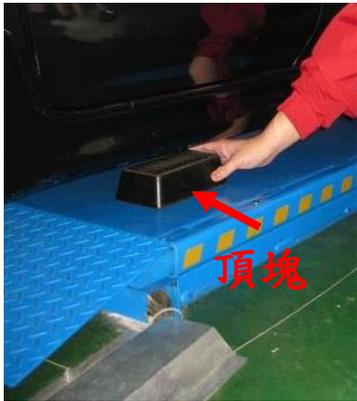
- (一) 事件源起:A 同學與同班 B、C 兩位同學，一起在汽車實習場所進行汽車維修及頂車機械操作實習，發生實習意外。
- (二) 事件過程與災害結果:學生在進行頂車機械操作實習時(如圖 1 所示)，A 同學正在進行頂塊調整，手指剛好在頂塊與汽車底盤之間時，B 同學在操作汽車頂高機械，在未確認安全的狀況下，按下上升啟動開關，致使 A 同學右手食指被夾受傷，C 同學見狀趕緊按下下降啟動開關，因該機械本身進行下降時會先有上升的動作，由於此頂車機械上升動作，進一步導致 A 同學右手食指被夾骨折(應同時按下自動上升取消及下降鍵方可避免前述狀況發生，如圖 2、3、4 所示)，C 同學則立即告知於該現場之學長，並由學長依正確程序操作機械，方將 A 同學之右手由被夾位置取出。
- (三) 災害訪查初步判斷: 訪問相關人員並經現場模擬後，得知該校汽車實習場所現行使用的頂車機械，因實習學生不了解該設備的特性，在按下下降啟動開關時，因該設備會先有上升的動作再下降，導致 A 同學右手食指因頂車機上升被夾骨折發生。

| <p>圖 1 頂車機械操作實習示意圖</p> | <p>圖 2 頂車機械操作盤</p> |

- (一) 建議針對實驗（習）場所屬性，訂定安全衛生工作守則及安全衛生標準作業程序，公告周知。（職業安全衛生法第 34 條；職業安全衛生法施行細則第 41 條），並要求進入實驗（習）場所之教職員工與學生遵守。另，安全衛生工作守則應報所屬檢察機構。
- (二) 對實驗（習）場所操作機械設備人員應施以從事工作與預防災變所必要之一般安全衛生教育及訓練。（職業安全衛生法第 32 條；職業安全衛生教育訓練規則第 16 條）；又因各項實習所操作之機械設備不盡相同，故應於課前，對學生施以各項機械設備之安全衛生教育訓練，並留存相關記錄。

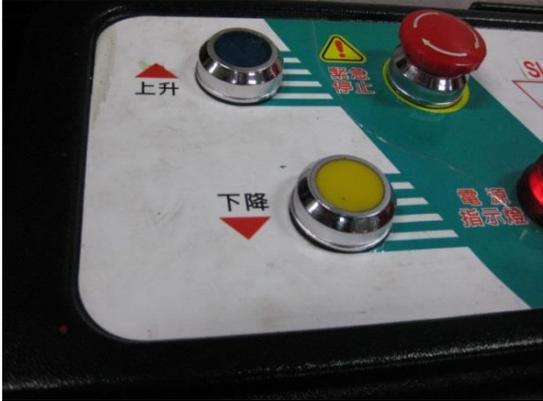
| <p>圖 3 頂車機械操作鍵（上、下）</p> | <p>圖 4 頂車機械操作鍵（自動上升取消）</p> |
