某大學 00 實驗室插座走火引起之火災事件

一、摘要：

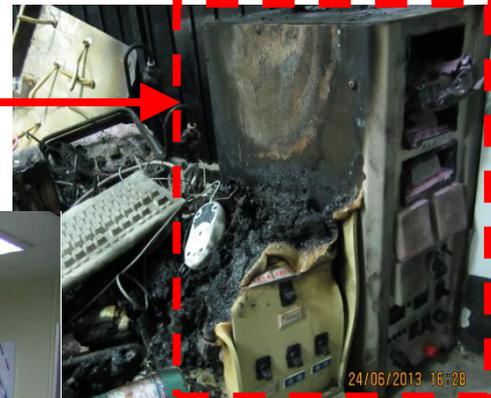
圖 3. 遭燒毀之精密電鑄設備

綜合分析：據實驗室負責人敘述：火災發生當日實驗室無人且未使用精密電鑄設備（鍍液為無機鹽類），但學生於前一日下午，已發現該設備運轉時有異常聲響，當時即參照標準作業程序，關閉該項設備（但未拔除插頭）。直至 6 月 00 日晚間竄出濃煙。依現場概況初步推論，本事件起火點疑為鍍液管線洩漏，噴濺至電器插座造成短路。推測發生火災原因如下：

(1) 水源與電器插座距離過近，致液體洩漏可能導致短路起火。

(2) 故障待修之設備，未處於“零”狀態。

1. 精密電鑄設備緊鄰插座（電氣線路接近水源），應裝設漏電斷路器。
2. 建議全面清查電器插座或開關鄰近水源之實驗設備，檢查有否設備漏水之可能。
3. 電線應定期實施自動檢查。
4. 建議規定待維修設備，除關閉電源外，須將所有能量釋放（含位能、動能）外，並將設備內儲存之內容物全部釋放。
