校園實驗/實習場所重大災害案例 122

一、災害發生經過及現場概況：

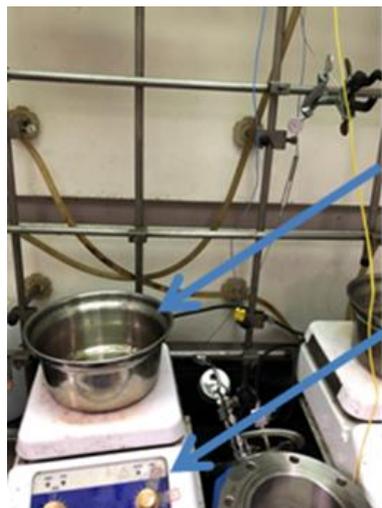
圖 1.

碩二學生劉○○儀及碩三學生蔡○○進行碩士專題實驗(改質沸石相關研究)，使用電子式加熱板利用矽油進行油浴加熱實驗用反應器(如圖 1、圖 2)。當天實驗研究結束後正在清理實驗室，此時已關閉排氣櫃動力且室內窗戶關閉未開冷氣，罹災者未穿著實驗衣及防護具。劉生進行設備檢查時，實驗室反應器蓋子(如圖 3)因未妥善固定不慎掉入已降溫之矽油鍋(如圖 3，溫度約 120-150°C)，惟鍋內高溫矽油濺及劉生，劉生先以實驗室內水龍頭沖水降溫除汙，但因矽油黏著性較強，無法完全清除，轉向蔡生尋求協助，蔡生使用正己烷洗瓶直接噴灑於劉生身上矽油汙(如圖 4)，此時突然起火，殘存於劉生身上之正己烷起火延燒到蔡生，造成劉、蔡二位同學受到灼傷。

反應器上蓋墜落矽油盆中，濺起矽油。

- i. 各項實驗進行前應進行風險評估並設置標準作業程序(需包含實驗完成後各實驗設備儲放要求)。(職業安全衛生法第 5 條)
- ii. 實驗室之緊急應變程序應依照實際狀況建立(至少增設人員被矽油噴濺之處理程序)提供適當搶救設備，並進行演練。(設施規則 286 條)
- iii. 嚴格要求進入實驗室之人員，在離開實驗室前須全程穿著實驗衣及個人防護具。(設施規則 277 條)

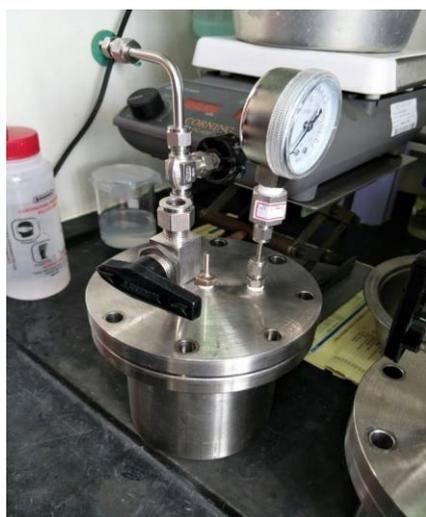
圖 2.

油浴加熱實驗用反應器

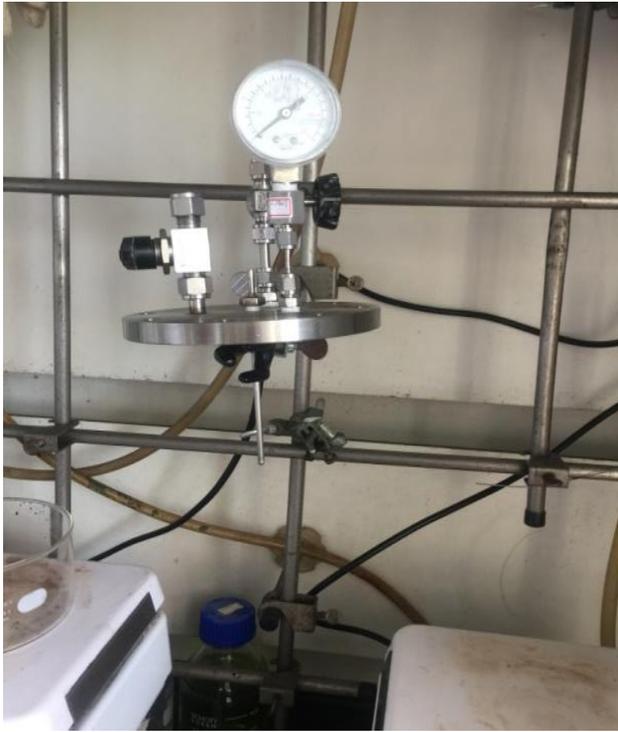
圖 3.

反應器之上蓋(未妥善固定)

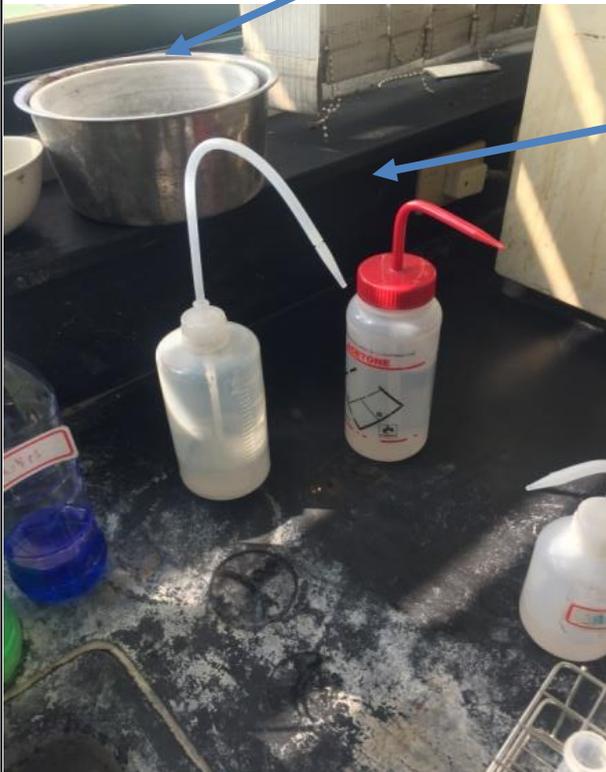
圖 4

1. 直接原因：揮發的正己烷氣體因不明火源燃燒，波及罹災者皮膚灼傷。

不安全行為：直接使用正己烷(可燃性液體)作為除汙溶劑，未穿著實驗衣及個人防護具

裝有正己烷之洗瓶
、矽油鍋

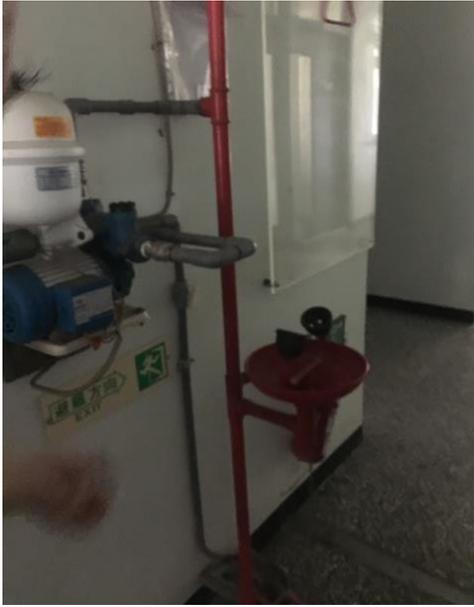
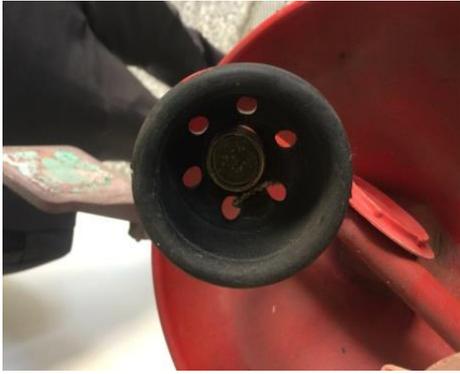
圖 5.

現場環境略顯擁擠(室內約 65 平方公尺、經常進出學生 6 名，設備占據 2/3 空間)，室內屋頂及角落有許多蜘蛛網，實驗室外設置緊急沖淋裝置，維護狀況不佳，並使用加壓馬達(如圖 5)，但未裝設漏電防止設備。

設有加壓設備之緊急沖淋裝置，未設置漏電斷路器，眼部緊急沖水器材生鏽，維護狀態不佳。

- iv. 實驗室人員未完全離開實驗室前不得關閉通風系統，應訂定於工作守則中，並加以宣導。(設施規則 188 條)
- v. 建立實驗室定期安全衛生查核機制。(職業安全衛生管理辦法第 72 條)
- vi. 緊急沖淋裝置應定期清潔，對於所設的加壓馬達應裝設漏電防止裝置。(設施規則 243 條)
- vii. 強化實驗室 5S(清潔、整齊、整理、整頓、教育)，確保實驗室內環境品質。
