某大學實驗室發生電線著火之火災事件

一、摘要：

某大學 A 生經過實驗室時，聞到燒焦味並發現細菌培養室 (culture room hood) 內冒黑煙，因室內黑暗無法看到起火點，而打校內電話向駐警隊報案，駐警隊再撥打 119 消防隊報案，現場並無人員傷亡。

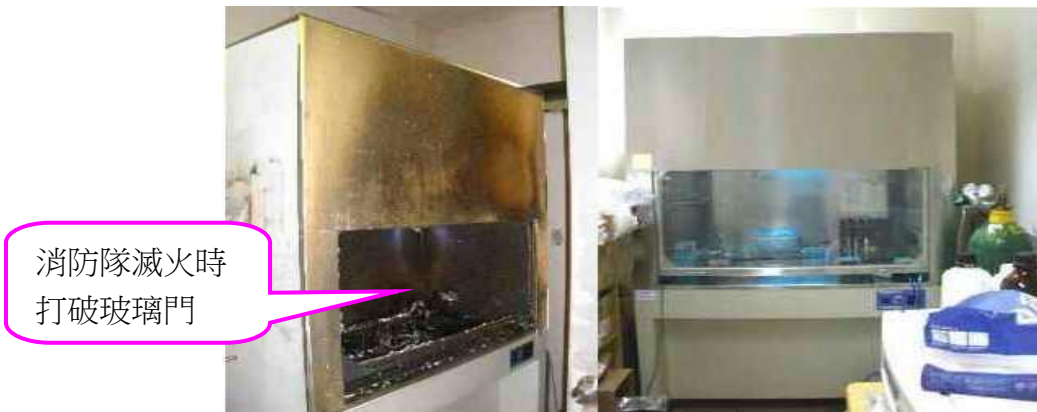
圖一 燒燬之實驗櫃

消防隊滅火時  
打破玻璃門

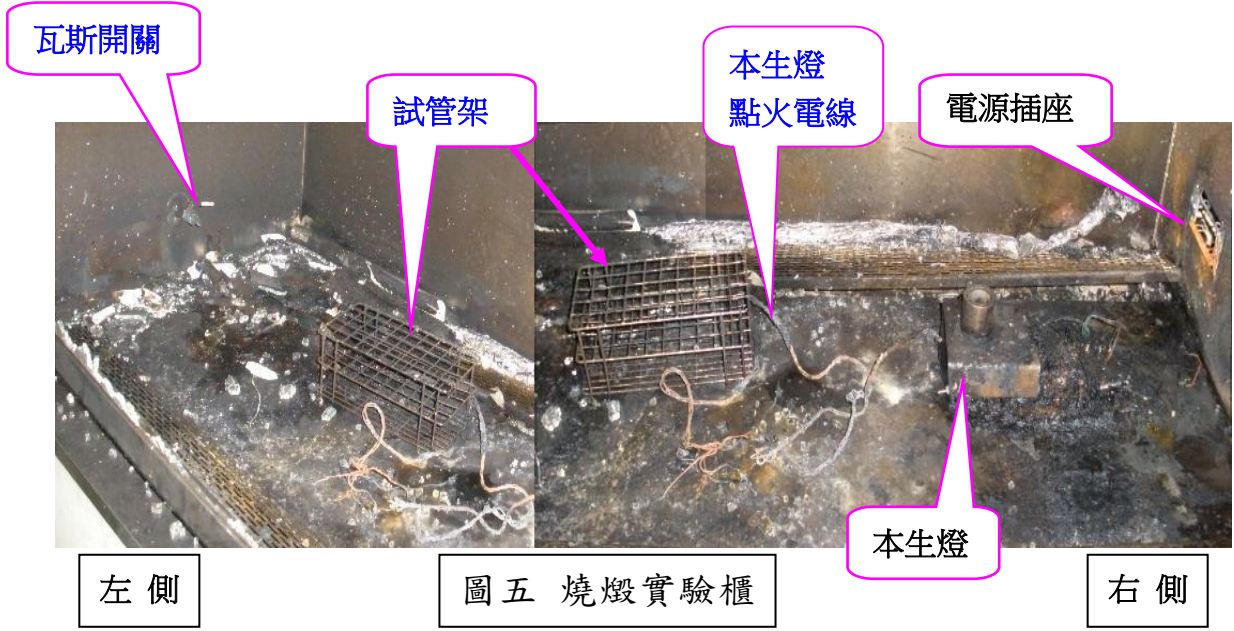
綜合分析：因著火電源插座、變壓器及抽吸輔助器由消防隊剪斷攜回，僅依現場殘留狀況 (如圖五所示)，推測發生災害原因如下

1. 直接原因：電線著火。

(1) 因學生結束實驗時，除關閉通風機，關閉日光燈，開 UV 燈及關閉抽吸輔助器 (autopipet) 馬達，而馬達前端仍有電流通過。

3. 基本原因：電氣線路長時間使用，可能產生劣化現象。

1. 定期檢查電氣線路是否有劣化現象。

2. 實驗結束後，抽吸輔助器 (autopipet) 馬達前端之電源總開關應予切斷 (Off)。
