## 學校工作場所重大災害案例報告 8

### 辦公室電氣火災

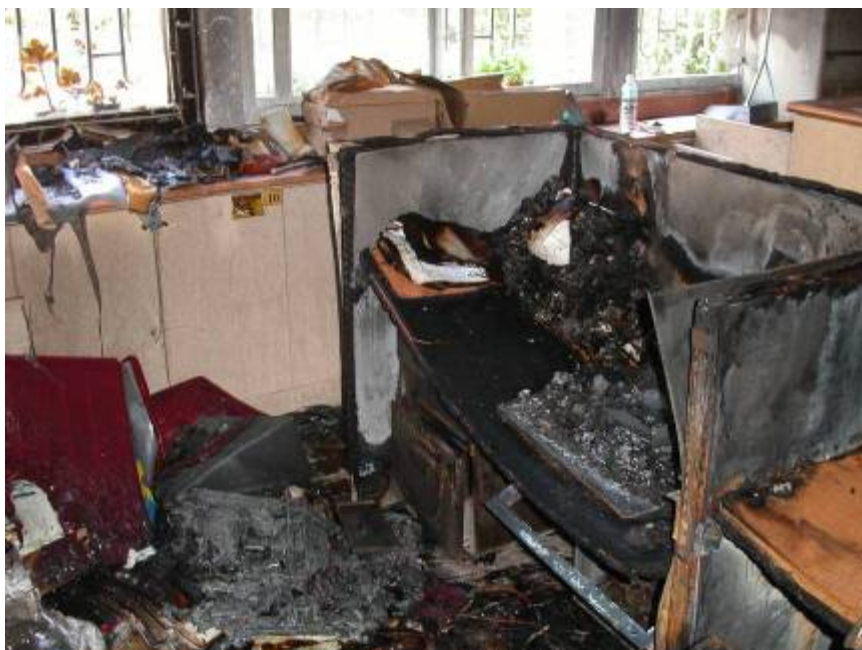
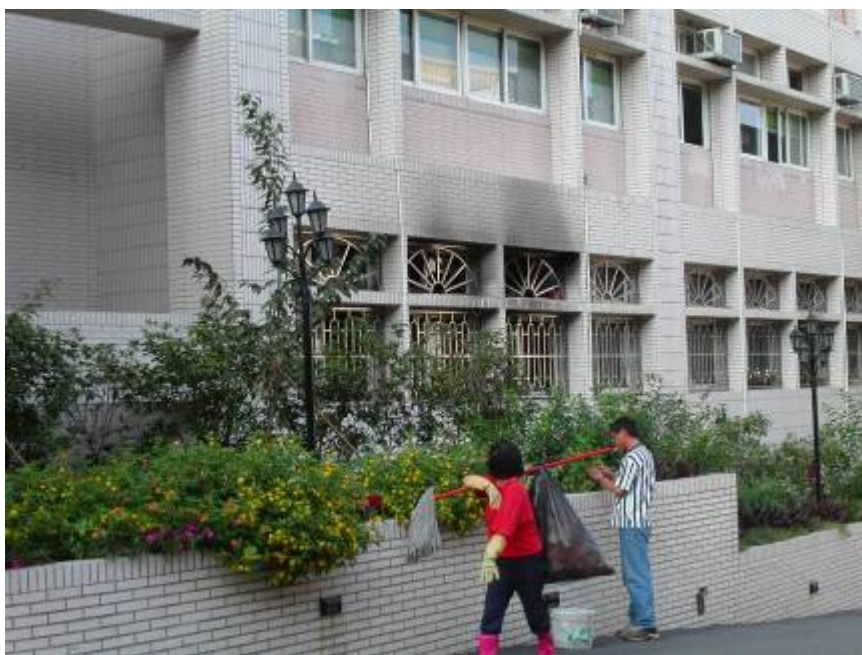
## 現場災害調查照片

技術學院於 92 年 X 月 X 日 8 時 20 分學生發現進修部教務組辦公室有濃煙竄出，即向該校行政聯合服務中心報告，現場起火點為負責學生資料之處理工作，設有電腦掃瞄器等設備，並存有部份書面資料及擦拭用酒精綿片，災害發生後附近設備燒毀，周遭受到波及，其餘地區遭濃煙燻黑。行政聯合服務中心接獲學生報告後隨即通報環安組，環安組通知營繕組前往處理，並通報消防隊，營繕組人員先破壞窗戶，朝內噴水，再破壞大門查看，消防隊趕到後，掌握現場，此時濃煙已大致受到控制，實際發生原因，正由消防隊調查中，保險公司亦到場了解損失情形，初步估計有 10 台電腦損毀，若干台受潮，加上其他硬體及設施，損失約在 100 萬元上下。

2. 間接原因：電線著火引起。

3. 基本原因：電線老舊，未定期更新

(一)對於電氣設備裝置及線路應依電業法規規定施工。

1. 不得使用延長線接裝各種電氣設備或器具。
2. 延長線不得有接頭及不得使用二條以上電線直接連接。
3. 與電路無關之任何物件，不得懸掛或放置於電線或電氣器具上，如電線線路上方不得置有其他物體或物質以避免壓破或不易散熱而熱之蓄積導致起火，電腦主機及其他電氣器具亦不得放置任何物件於其上方。
4. 個別電氣設備、器具等應有獨立電源插座。
5. 電氣設備、器具等均應有良好接地。
6. 電氣設備或器具之電路電線不得置於人員行走通道，如無法避免時應有適當之保護措施。
7. 電氣設備或器具之電路電線不得置於座位容易踐踏之處或因椅子移動可能被壓輾致破損之處。
8. 下班所有人員離開後，宜將總電源開關關閉。

(二)助燃物質(如本案中之擦拭用酒精綿片)應妥善收置。
