化工系實驗室火警

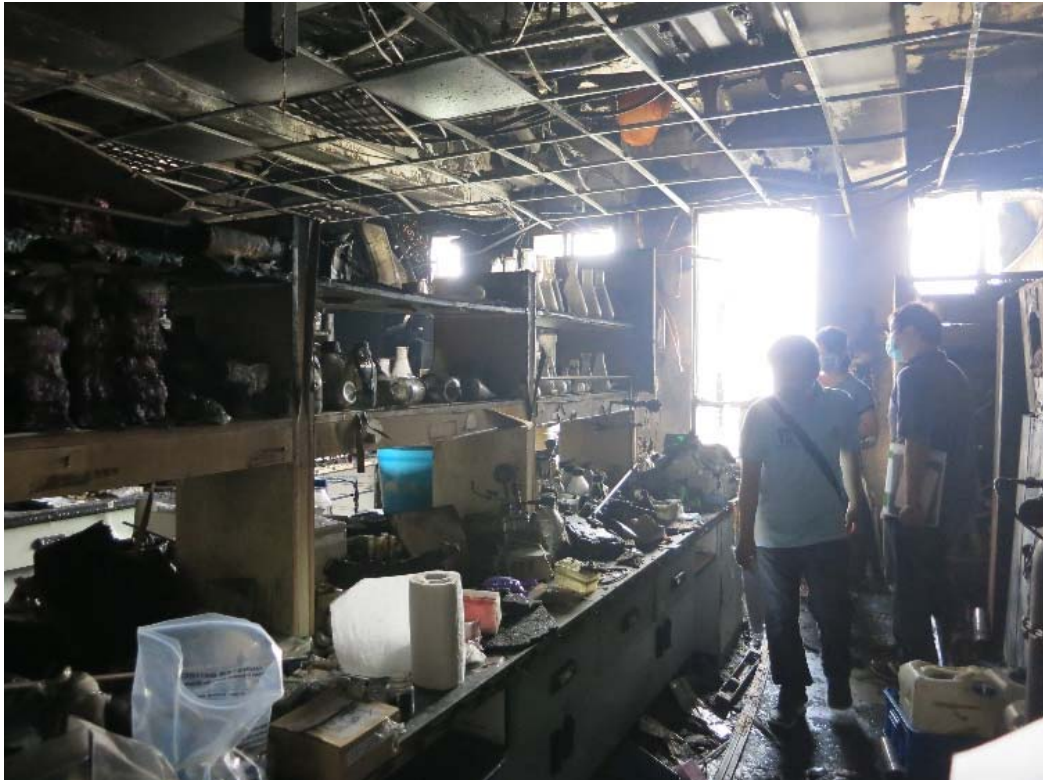
據校方表示，該實驗室火災事件發生日適逢星期日且於暑假期間，事件發生時，無人在研究室，保全經學生通報某大樓 7 或 8 樓實驗室有冒煙，經保全通報 7 樓某實驗室起火，後經通報老師及同學皆暫時找不到人，因無法確定內部是否存放易燃物品，故消防隊無法冒然滅火，經悶燒 30 分鐘後，才灑水撲滅。

經觀察火場及訪問學生稱，實驗室有使用延長線插座，起火時現場無人，故研判可能延長線插座過負荷致電線走火引燃易燃物，使木製桌面燃燒，又引燃桌下之酒精或丙酮引致火勢擴大，而延燒至七樓某實驗室。

不安全狀況：未使用符合規定之插座致可能過負荷斷電功能不確實。

實驗室使用延長線插座等用電安全無管理措施。

1. 訂定用電安全管理辦法，對延長線插座使用予以管制。
2. 加強從事工作與預防災變所必要之安全衛生教育及訓練，包括用電安全及易燃化學物品使用之管制。
3. 安環部門應確實建立化學物質清單，掌握各實驗室化學品。
